## Lecciones aprendidas desde la perspectiva de la sismorresistencia: daños y normativas en Siria, terremoto del 06/02/2023

*Lessons learned from an earthquake resilience perspective: Damage and regulations in Syria, earthquake of February 6, 2023*

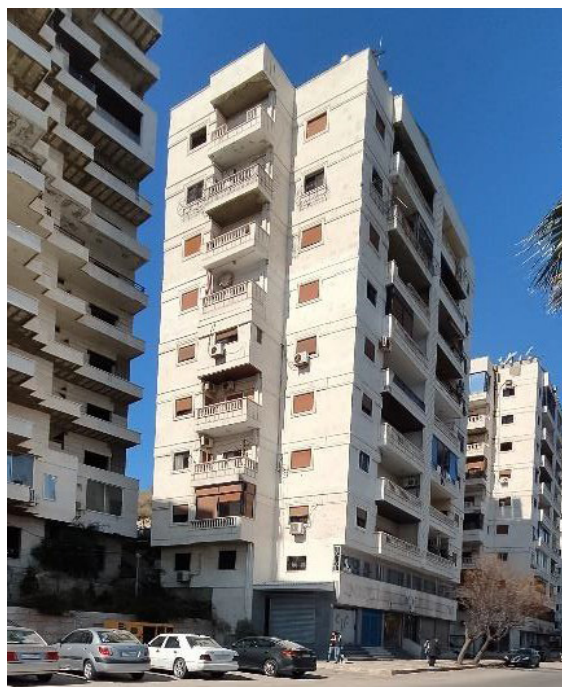
**Figura N° 1.** Centro de Latakia (Edificaciones modernas)

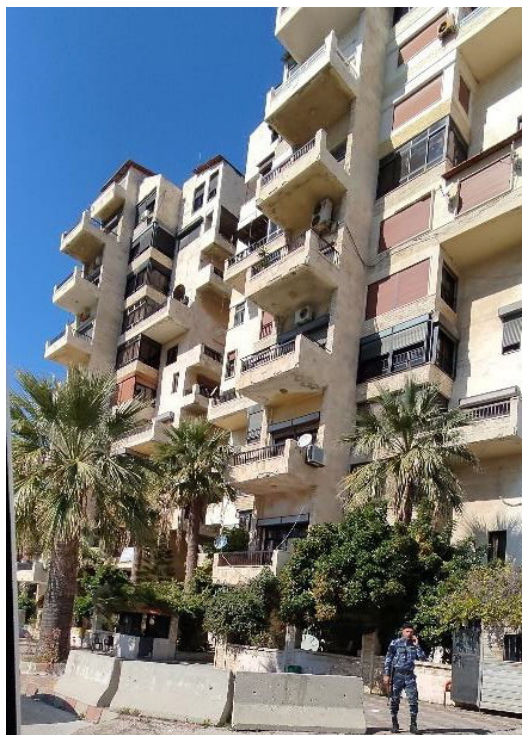
**Figura N° 2.** Centro de Latakia

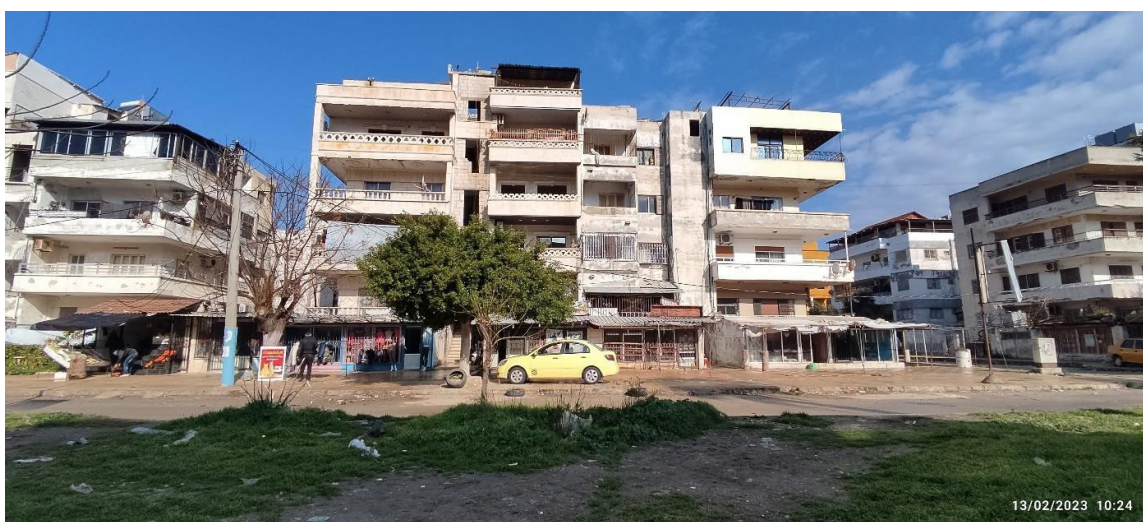
**Figura N° 3.** Adosamiento de edificaciones

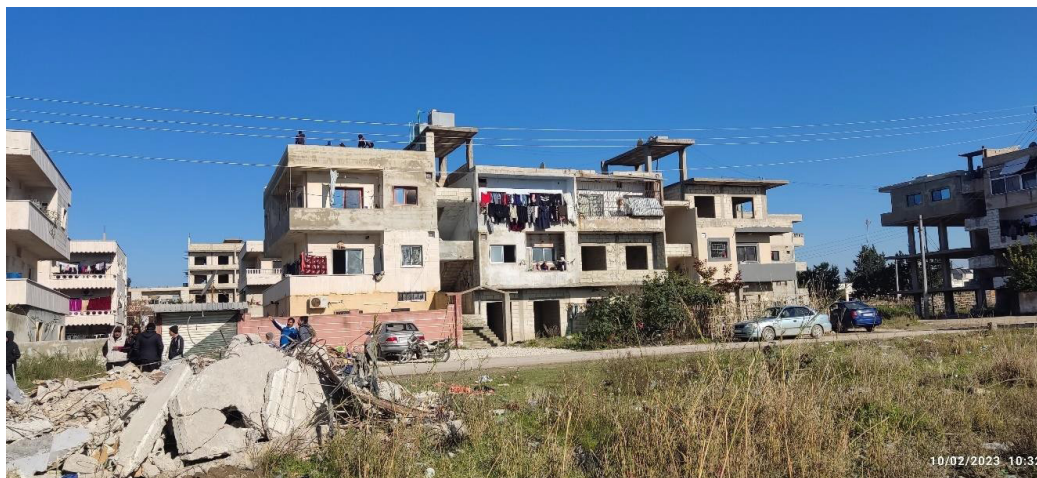
de altura comparten un núcleo central de escaleras, el sistema estructural está constituido principalmente por pórticos de concreto armado. Los habitantes del sector indican que las edificaciones tenían entre cuatro y 12 años de construidas (ver Figuras N° 6, N° 7 y N° 8). Lo que sugiere un desarrollo urbano relativamente reciente en la región.

**Figura N° 6.** Edificaciones predominantes

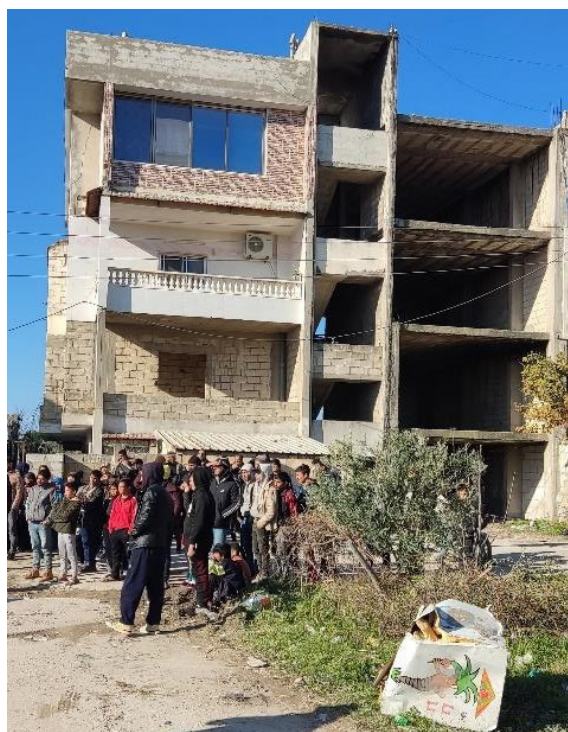
**Figura N° 7.** Tipología de las edificaciones

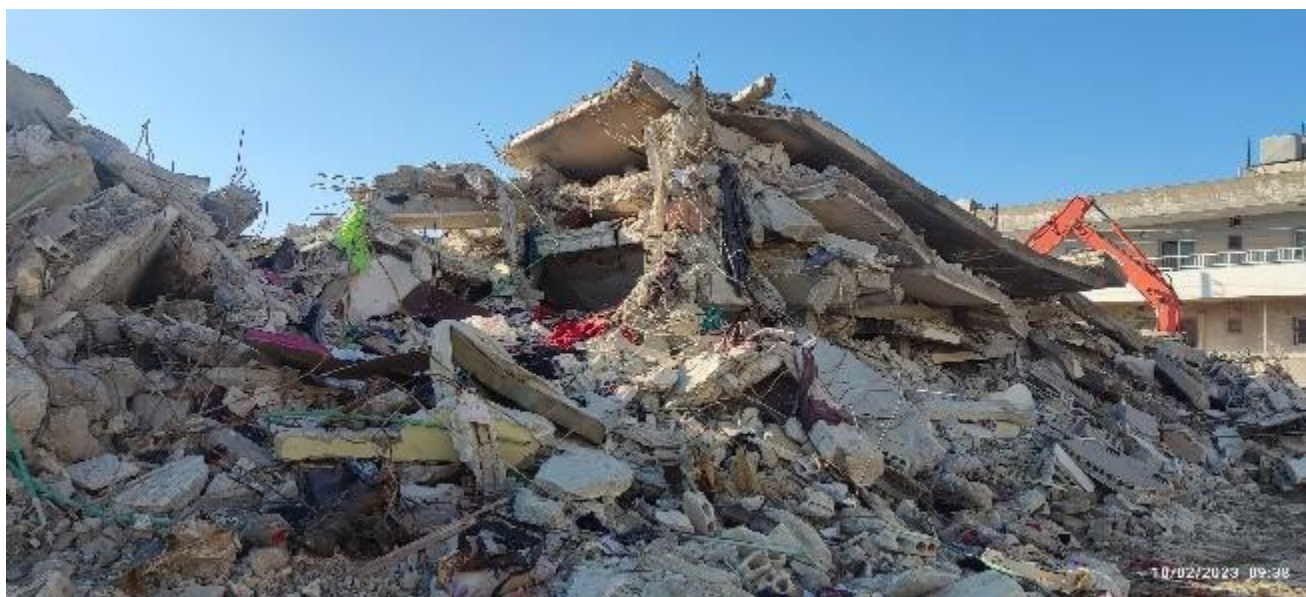
A pesar de que Siria dispone de códigos o normas orientadas al diseño sismorresistente, sin embargo, la realidad en el terreno revela una discrepancia significativa entre la teoría y la práctica, de acuerdo a lo observado, se han evidenciado que en las construcciones informales o populares, estas normas no son aplicadas de manera efectiva. Como resultado, muchos de los diseños de elementos estructurales se realizan de manera inadecuada e insuficiente, lo que incrementa la vulnerabilidad inherente de estas edificaciones y las convierte en candidatas propensas a sufrir graves daños durante eventos sísmicos.

La falta de aplicaciones de estas normativas en las construcciones informales no solo pone en entredicho la efectividad de la regulación existente, sino que también demanda una reflexión profunda sobre la necesidad de implementar programas de educación y capacitación dirigidos a los ingenieros, constructores y arquitectos, así como a los propios habitantes, para fomentar un entendimiento integrado de la importancia de adherirse a estos códigos en el diseño y la construcción de viviendas, especialmente en un contexto geológico como el de Siria, que es propenso a actividades sísmicas significativas (ver Figura N° 8).

**Figura N° 8.** Ausencia de planos resistentes en ambas direcciones

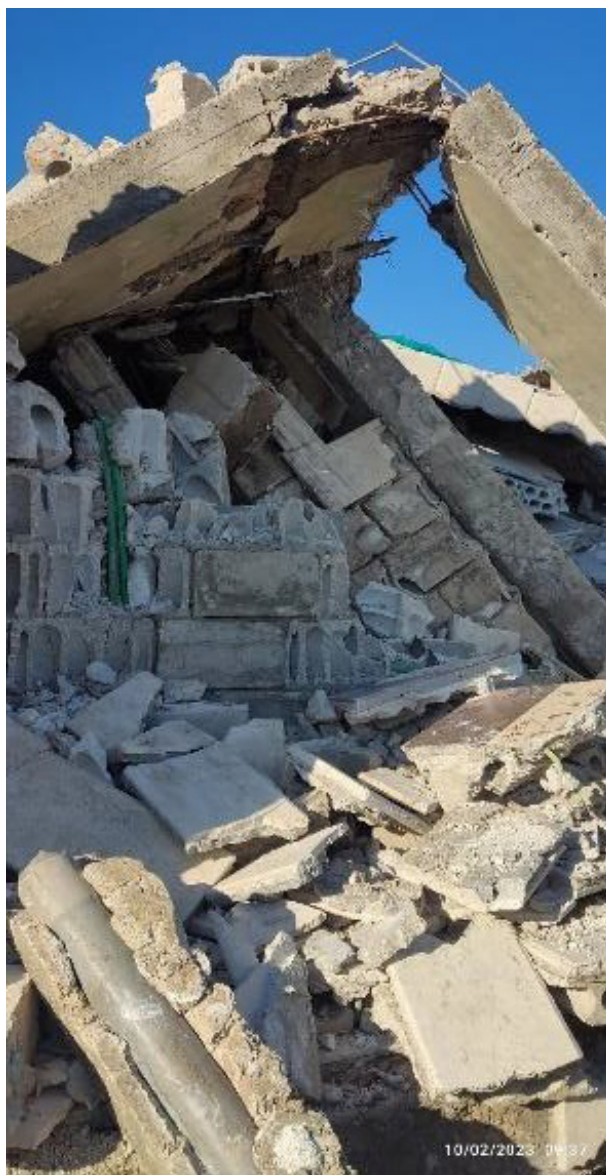
En la Figura N° 9, se documentan colapsos de edificios, en los cuales se evidencian empalmes inadecuados en columnas, constituyendo un factor crítico en la evaluación de la integridad estructural durante eventos sísmicos. Estos empalmes, al no estar debidamente diseñados y ejecutados, comprometen significativamente la capacidad de las columnas para resistir las fuerzas dinámicas generadas por un sismo. En zonas sísmicas es imperativo seguir las recomendaciones de diseño que sugieren la ubicación de los empalmes del acero longitudinal en el centro de la sección de la columna, dado que esta posición se considera la menos solicitada durante la acción sísmica.

**Figura N° 9.** Empalme inadecuado

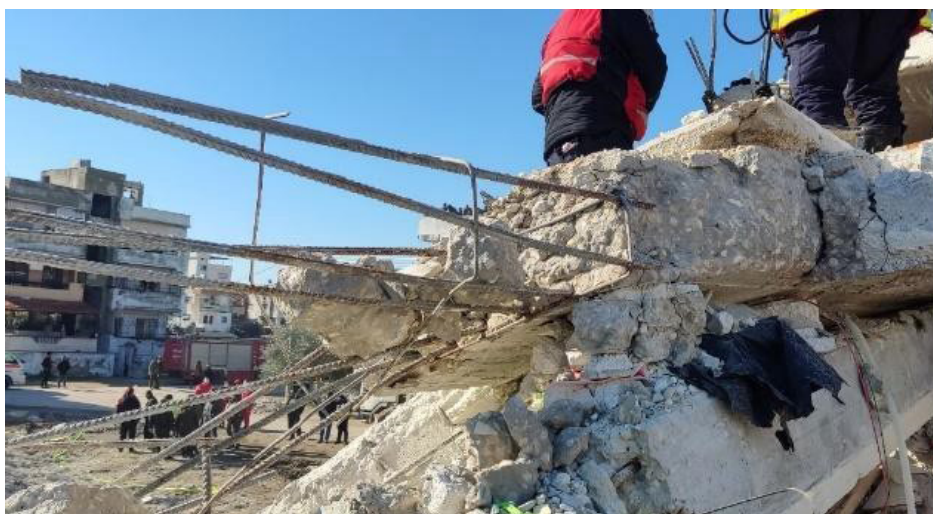
En el proceso de verificación de las estructuras, se ha constatado el uso de acero de refuerzo trasversal liso  $\frac{1}{4}$ " y desatado, lo cual presenta un incumplimiento significativo respecto a las especificaciones técnicas que requieren un diámetro mínimo de acero  $\frac{3}{8}$  así como la utilización de estribos doblados a  $135^\circ$ . Esta desviación de las normativas establecidas no solo compromete a la integridad estructural del proyecto, sino que también pone en riesgo la

**Figura N° 10.** Acero incumpliendo con especificaciones

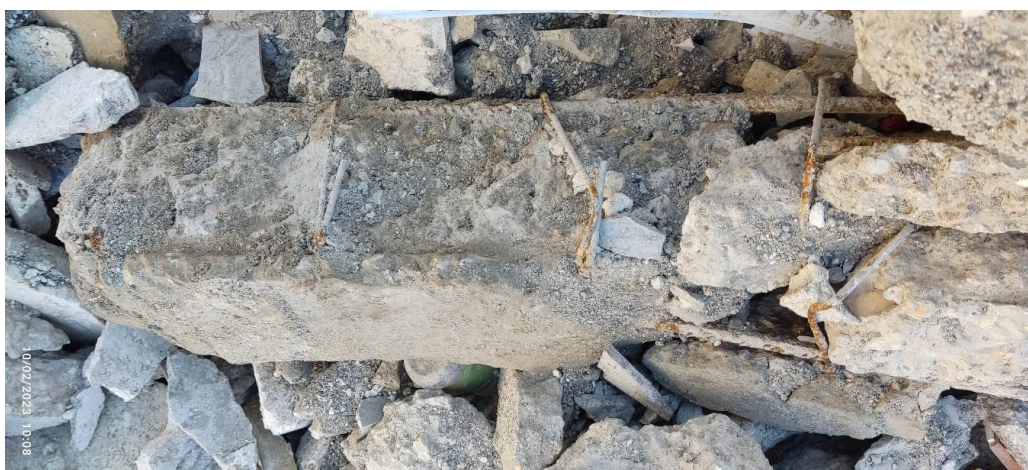
durabilidad y la seguridad de la edificabilidad en cuestión. Adicionalmente, se ha detectado la presencia de corrosión en el acero de refuerzo, lo que puede agravar aun más los problemas de solidez y resistencia del material utilizado. Es importante que las ligaduras en el mismo sentido, lo cual no cumple con las prácticas de diseño adecuadas que aseguran un confinamiento eficaz. Esta situación se ilustra de manera precisa en la Figura N° 10 y N° 11.

**Figura N° 11.** Acero con corrosión

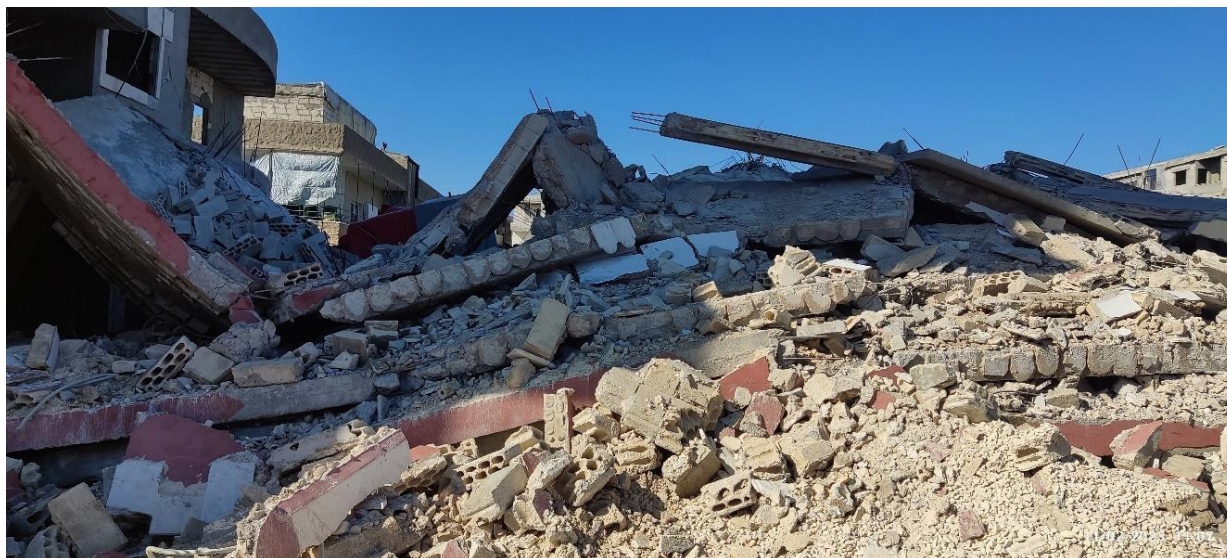
En esta zona, se observa una notable continuidad en la tipología constructiva previamente descrita para la provincia de Latakia, donde las edificaciones predominantes son aquellas construidas por concreto armado de baja altura, el colapso de las estructuras sucumbieron de manera vertical, apilándose unos niveles sobre otros (ver Figura N° 12).

**Figura N° 12.** Acero con corrosión

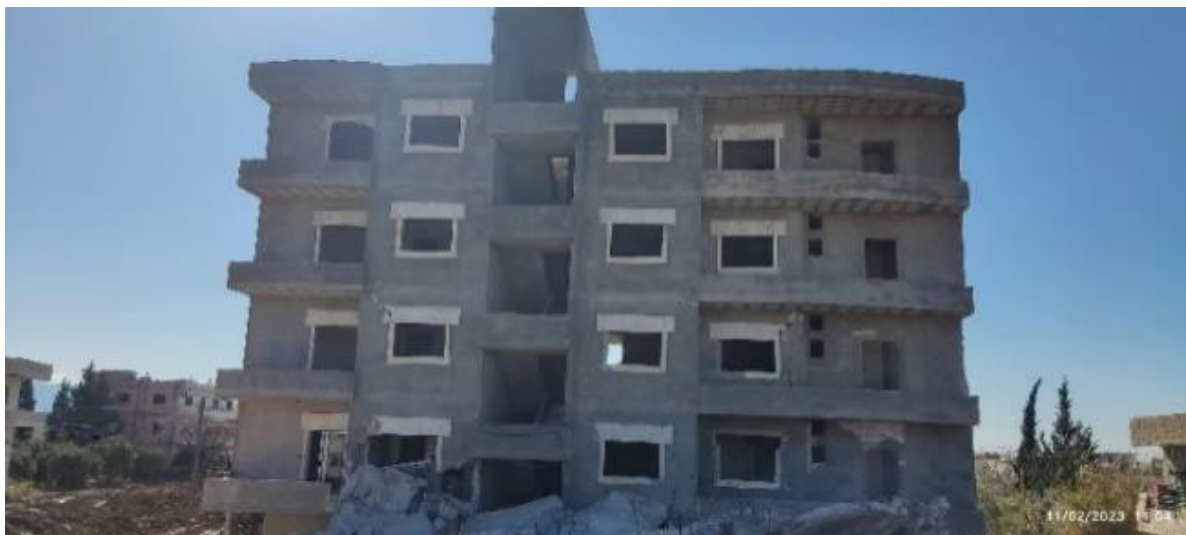
Los sistemas estructurales están formados por losas y columnas sin vigas en las dos direcciones ortogonales, que presentaron un desempeño deficiente frente a eventos sísmicos, en los casos observados las columnas actuaron como un punzón, ejerciendo fuerzas concentradas que ocasionaron daños severos que contribuyó al colapso de las losas (ver Figura N° 13).

**Figura N° 13.** Punzonamiento de losa

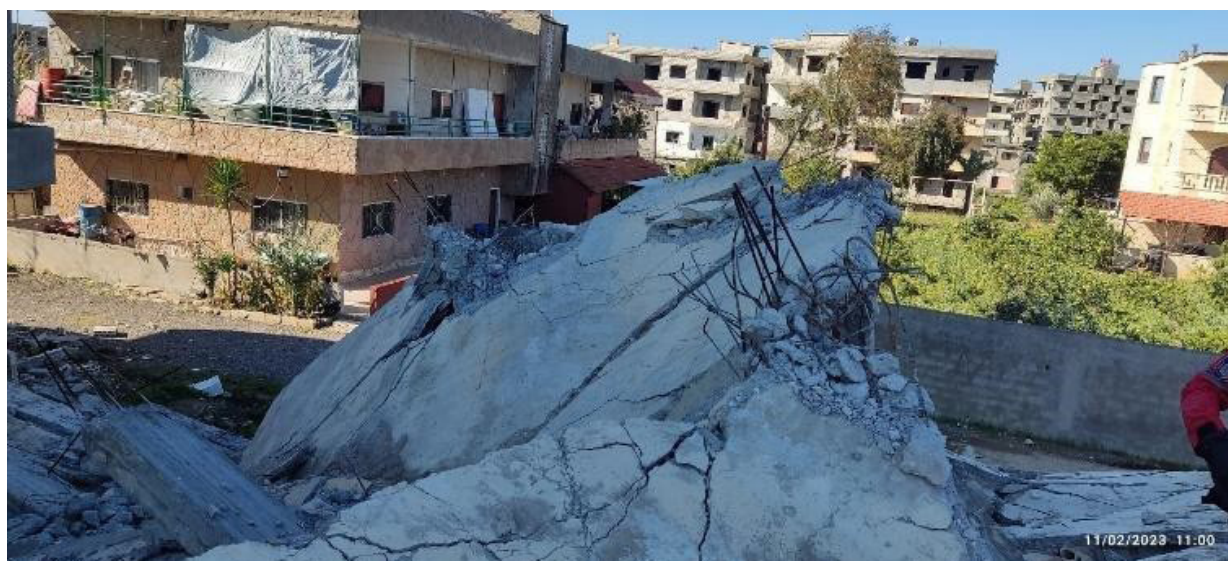
**Figura N° 14.** Vista de punzonamiento de losa

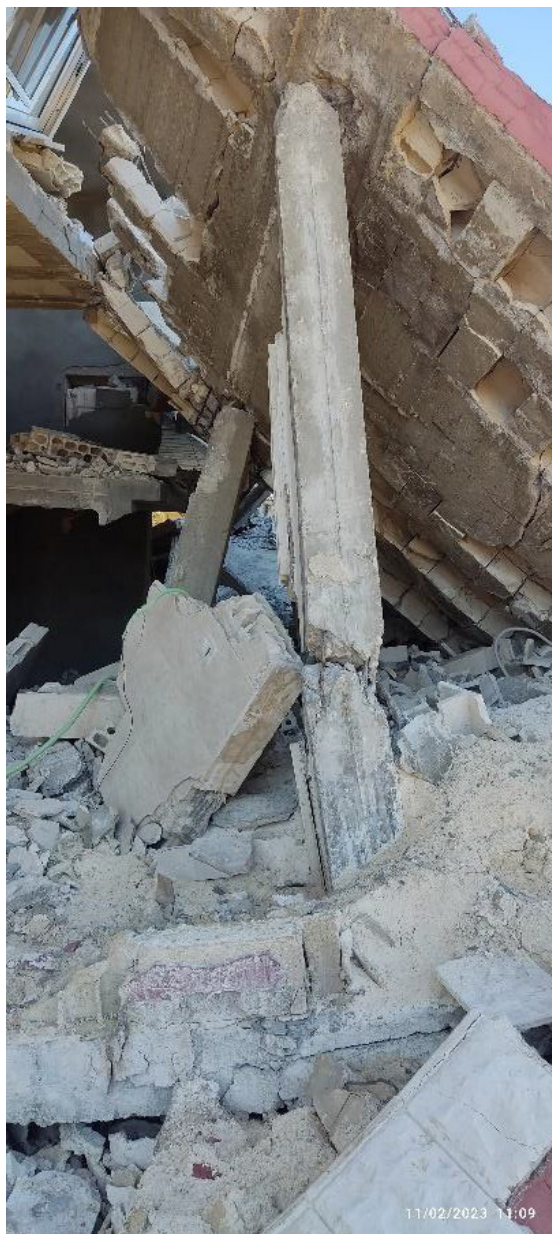
La integridad de las columnas en edificaciones se ve comprometida cuando presentan fallas atribuibles al corte, que generalmente se relaciona con un armado deficiente del refuerzo transversal, diámetro de acero insuficiente y la distribución no uniforme. La separación es determinante en el confinamiento del concreto y el adecuado comportamiento de las juntas ante un evento sísmico (ver Figura N° 15).

**Figura N° 15.** Falla por corte en columnas

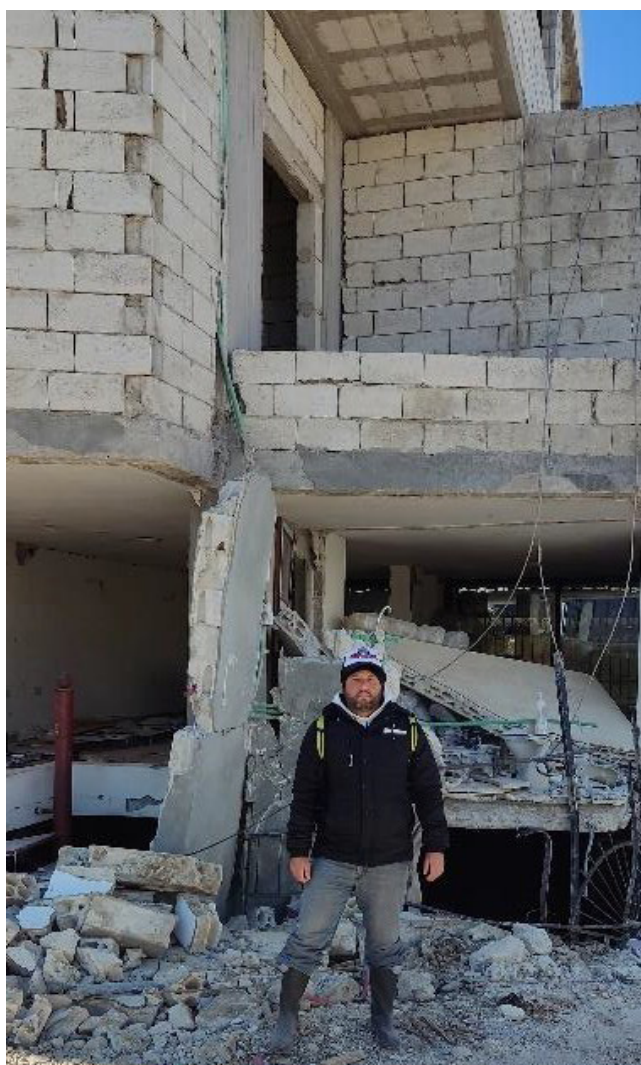
En las Figuras N° 16, N° 17, N° 18 y N° 19 se muestra el desprendimiento de mampostería de relleno en áreas internas y externas en la edificación en construcción. Este tipo de daño no solo afecta la estética del edificio, sino que también puede indicar problemas subyacentes en la calidad de la construcción y en la adherencia entre los materiales utilizados. Además, se documentaron daños severos en columnas, grietas y pandeo en nodo por falta de confinamiento del acero transversal, igualmente se apreció que el acero para estribos era de  $\varnothing 1/4''$  con dobleza 90°, que son elementos críticos para la estabilidad estructural y por último, se apreció que las tuberías de servicios están expuestas y que atraviesan elementos estructurales; esta situación no solo representa un riesgo potencial para la funcionabilidad del sistema hidráulico y eléctrico del edificio, sino que también puede debilitar los elementos estructurales al crear puntos vulnerables donde se pueden generar grietas o fracturas. La exposición de estas tuberías aumenta el riesgo de daños durante eventos sísmicos o por movimientos naturales del terreno.

**Figura N° 16.** Daños en mampostería

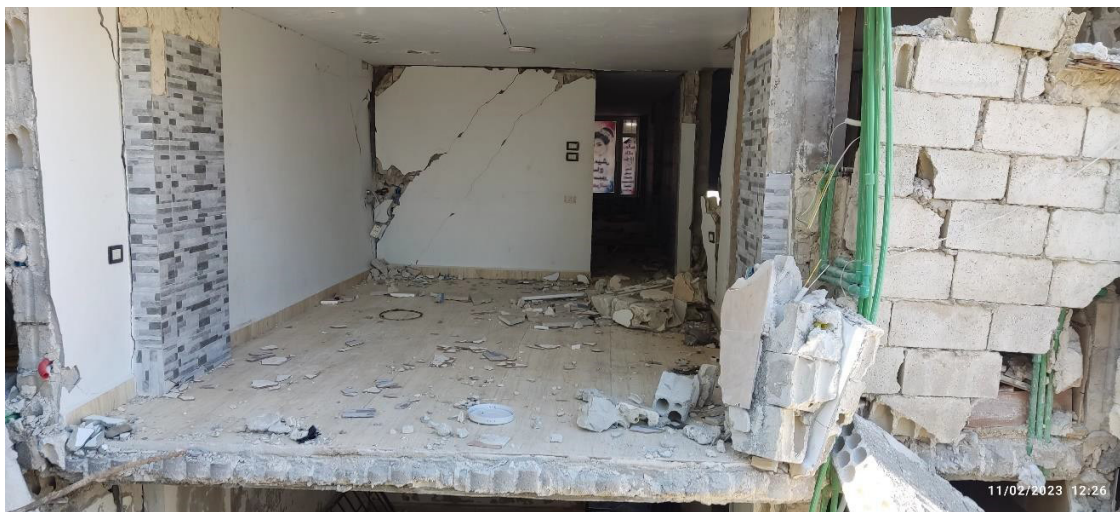
**Figura N° 17.** Daños en paredes internas

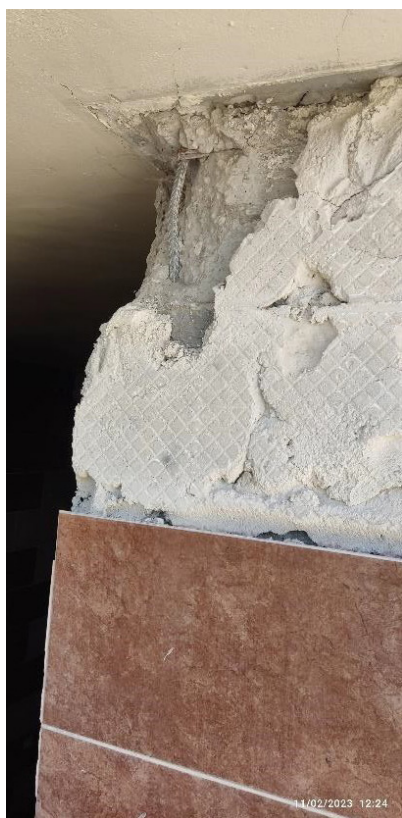
**Figura N° 18.** Pandeo de acero de refuerzo

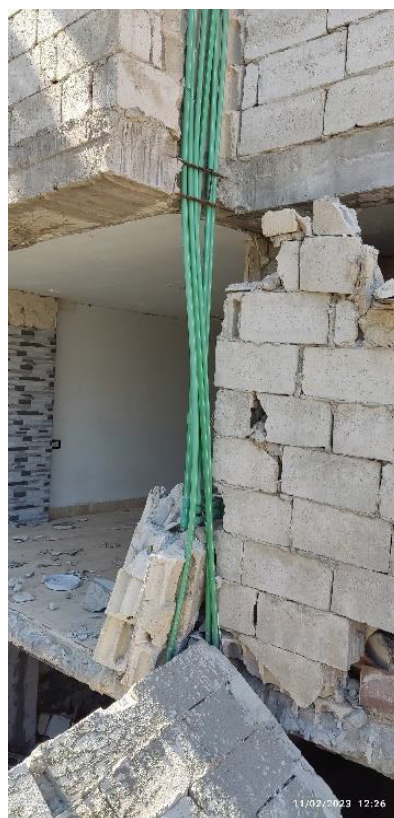
**Figura N° 19.** Tuberías interviniendo la losa
