Perspectivas de la ingeniería sismorresistente en el terremoto de Türkiye del 06-02-2023

Perspectives of Earthquake-Resistant Engineering in the Turkey Earthquake of 06-02-2023

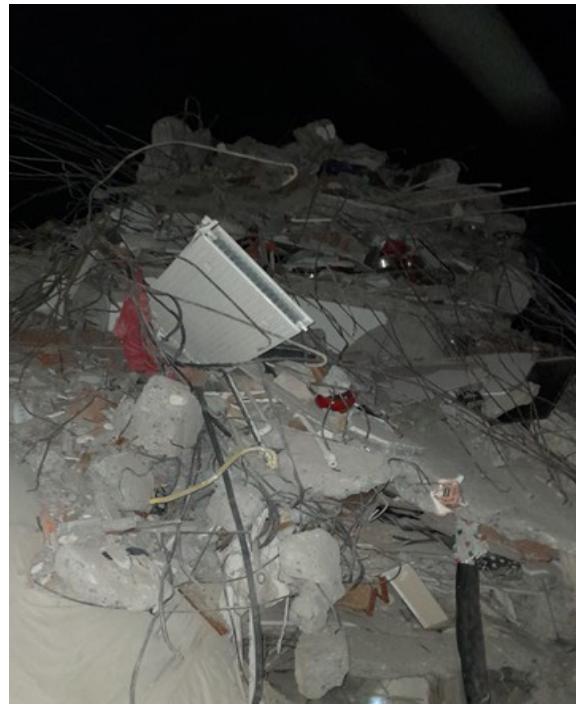
El edificio Haydar Efendi, ubicado en la avenida Haydar Efendi de la provincia de Adiyaman, Türkiye, toma su nombre de la misma vía. Sus coordenadas UTM son 437.203 m E, 4.180.071 m N, en el huso 37S. Este complejo residencial constaba de dos torres de ocho pisos, con planta baja destinada a locales comerciales y los pisos superiores de viviendas, sumando un total de 56 apartamentos por torre. Se estima que albergaba aproximadamente 280 personas. Según testimonios locales, fue construido alrededor de 1988 y su existencia pudo ser confirmada mediante imágenes de *Google Earth* a partir de julio del 2003. El edificio colapsó durante el terremoto del 6 de febrero, en las Figuras N° 6 y N° 7 se muestra el antes y el después de la edificación, la cual presentaba regularidad en planta y en elevación, su tipología constructiva era pórticos de concreto armado con ausencia de vigas altas en una dirección.

Figura N° 7. Después del sismo edificio Haydar Efendi

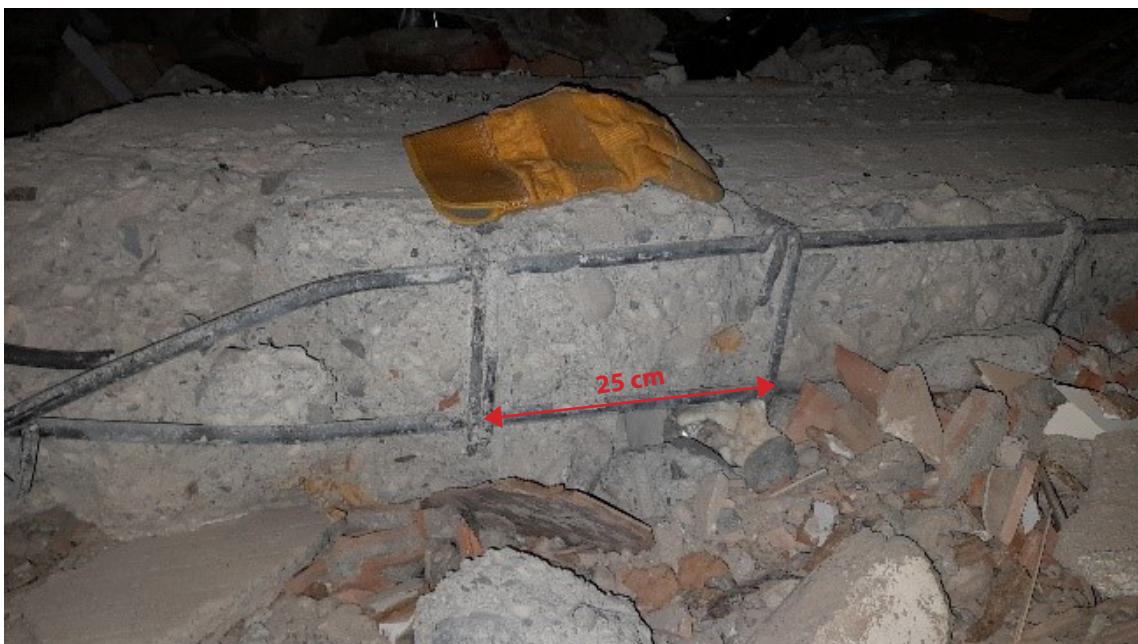
Entre los escombros se observó que las barras de reforzamiento utilizadas para la construcción de los elementos estructurales, vigas y columnas eran lisas, el doblez de los estribos era a 90° y la separación de los estribos en las columnas es de 25 cm aproximadamente (Figura N° 8) mientras que, la separación de los estribos de las vigas era de 32 cm aproximadamente (Figura N° 9), además se observó la utilización de agregado gruesos tipo canto rodado con dimensión de hasta 7.90 cm, y con poca adherencia al concreto debido que se desprender fácilmente con las manos (Figura N° 10); otro aspecto observado es el espesor del recubrimiento de piso presentaba casi seis cm de espesor (Figura N° 11).

Figura N° 8. Detalle de columna del edificio Haydar Efendi

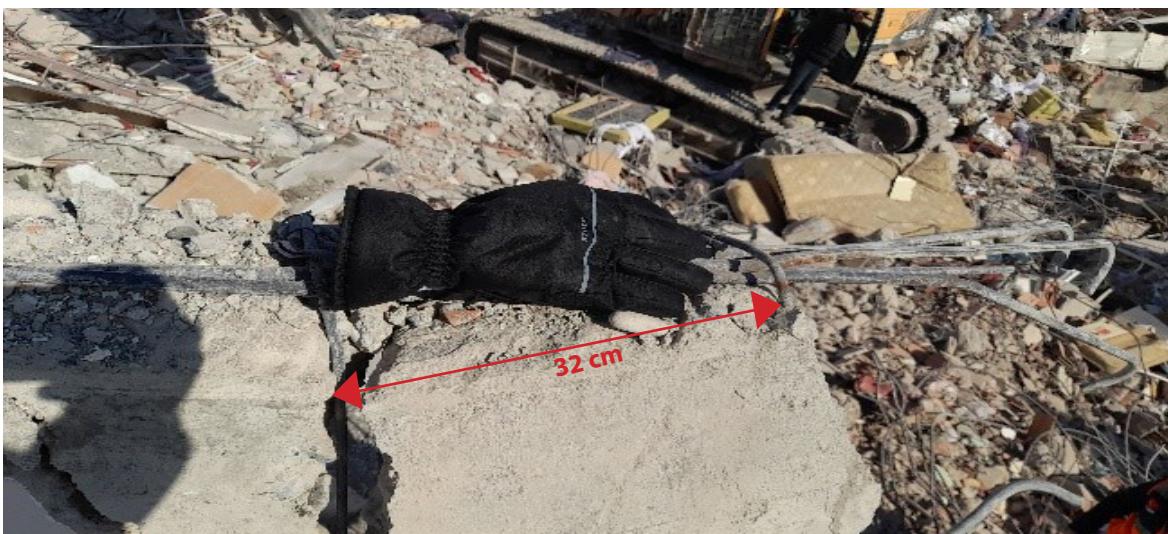
Figura N° 9. Detalle de una viga del edificio Haydar Efendi

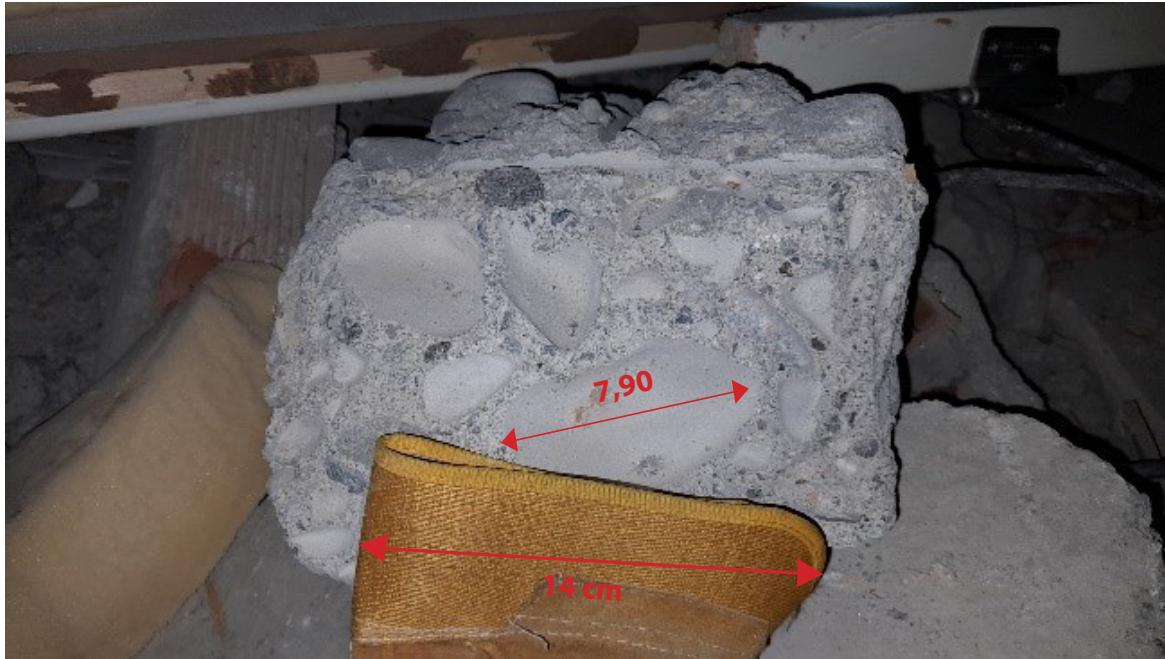
Figura N° 10. Agregado grueso en concreto del edificio Haydar Efendi

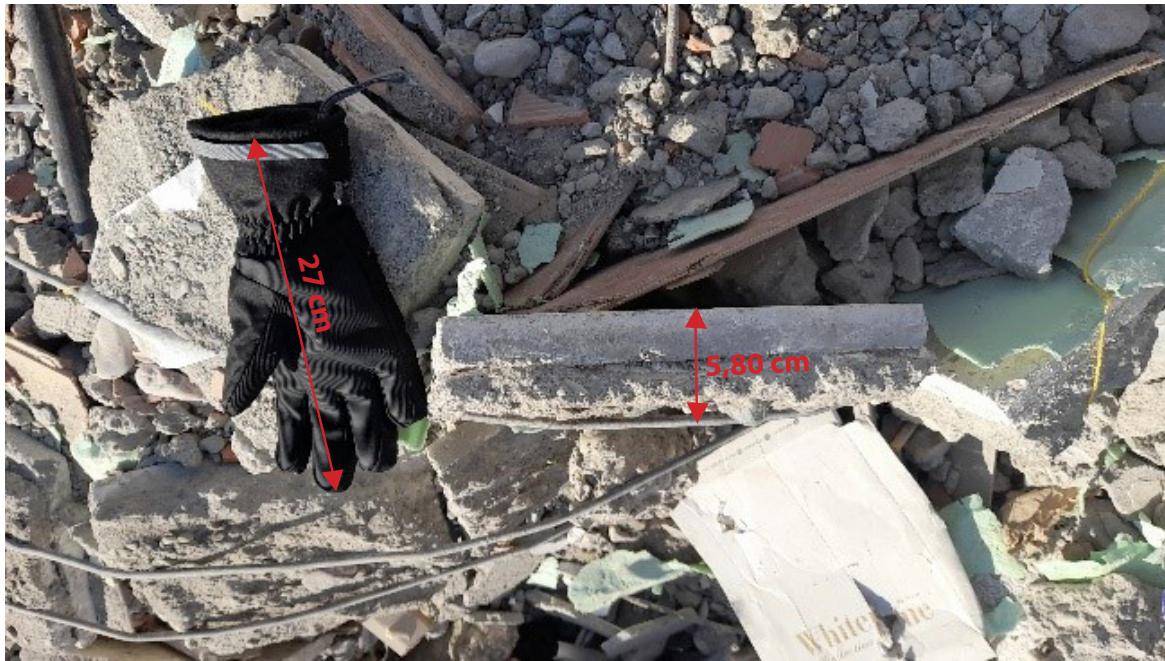
Figura N° 11. Espesor del acabado de piso del edificio Haydar Efendi

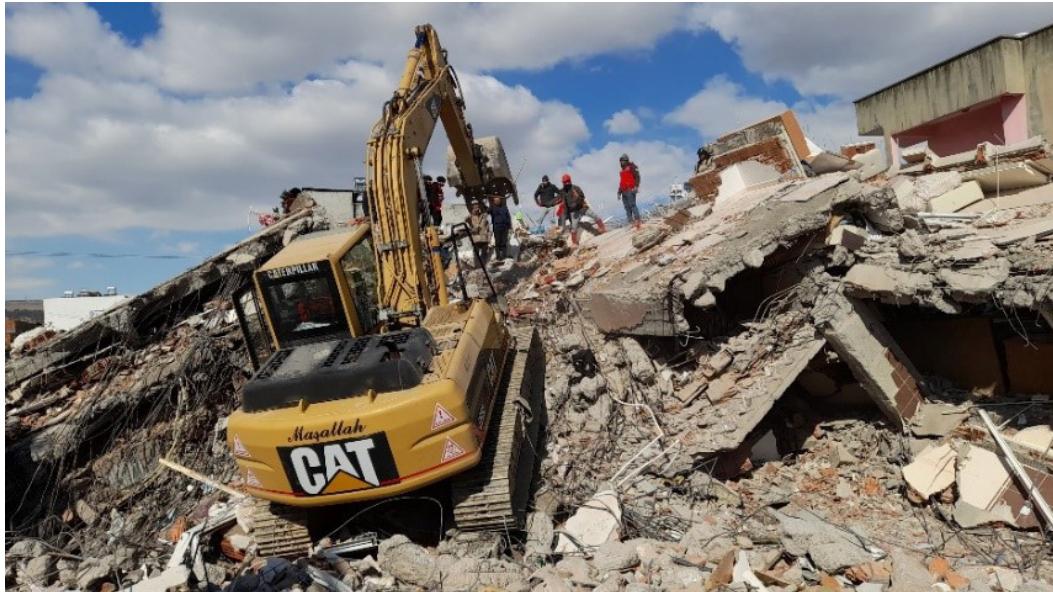
Edificio Gap Kent Apt, ubicado en la zona central de la Provincia de Adiyaman entre las calles 2113 y 2105, coordenadas UTM 437.261 m E, 4.180.330 m N y huso 37S, es un edificio de 5 pisos más un sótano, constituido por una torre de uso residencial con 20 apartamentos donde habitaban aproximadamente 100 personas. Según lugareños, fue construido en 1990 y para julio del 2003 ya se puede observar el edificio en *Google Earth*. El edificio colapsó durante el terremoto del 6 de febrero, en las Figuras N° 12 y N° 13 se muestran las vistas de antes y el después del edificio, donde se aprecia que era regular en planta y en elevación, su tipología constructiva era pórticos de concreto armado, con ausencia de vigas altas en una dirección.

Figura N° 13. Despues Edificio Gap Kent Apt

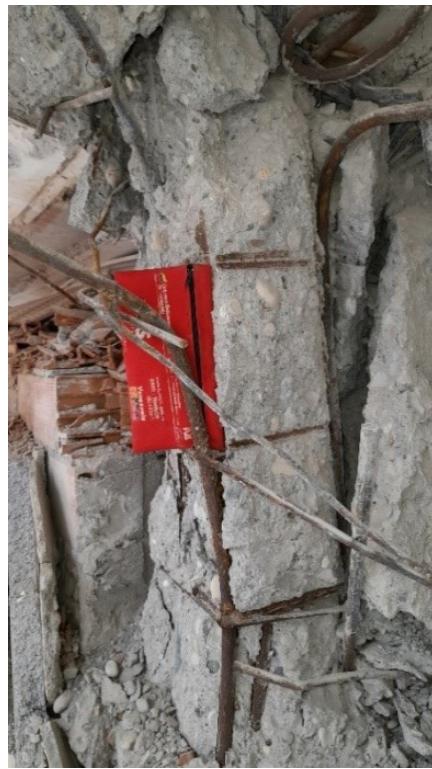
Entre los escombros se observaron los estribos de las columnas con doblez a 90° y separados 25 cm aproximadamente (Figura N° 14), las barras de refuerzo utilizadas para el refuerzo de los elementos estructurales, vigas, columnas y losas eran lisas, (Figura N° 15). Además, el agregado grueso era tipo canto rodado y concreto con poca adherencia, en la Figura N° 16 se muestra un bloque de concreto estructural donde el agregado se logró desprender fácilmente de manera manual. Un aspecto que influye sobre la carga del edificio, es el espesor del acabado del piso que en ciertos lugares de las escaleras llegaron alcanzar 12 cm (Figura N° 17).

Figura N° 14. Detalle de columna exterior del edificio Gap Kent Apt

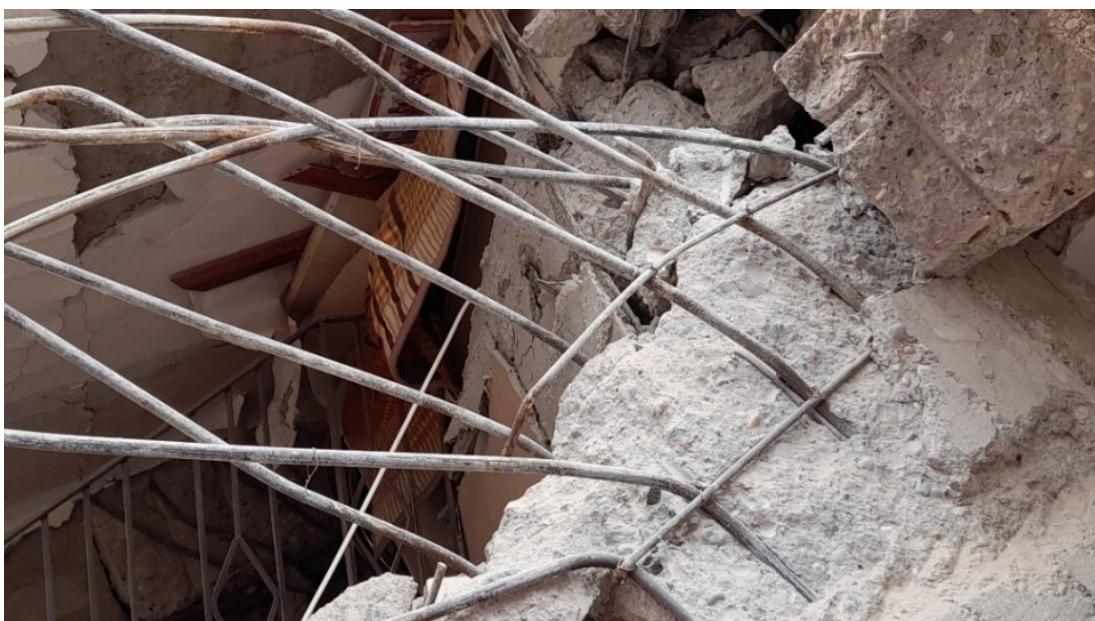
Figura N° 15. Detalle de columna interior del edificio Gap Kent Apt

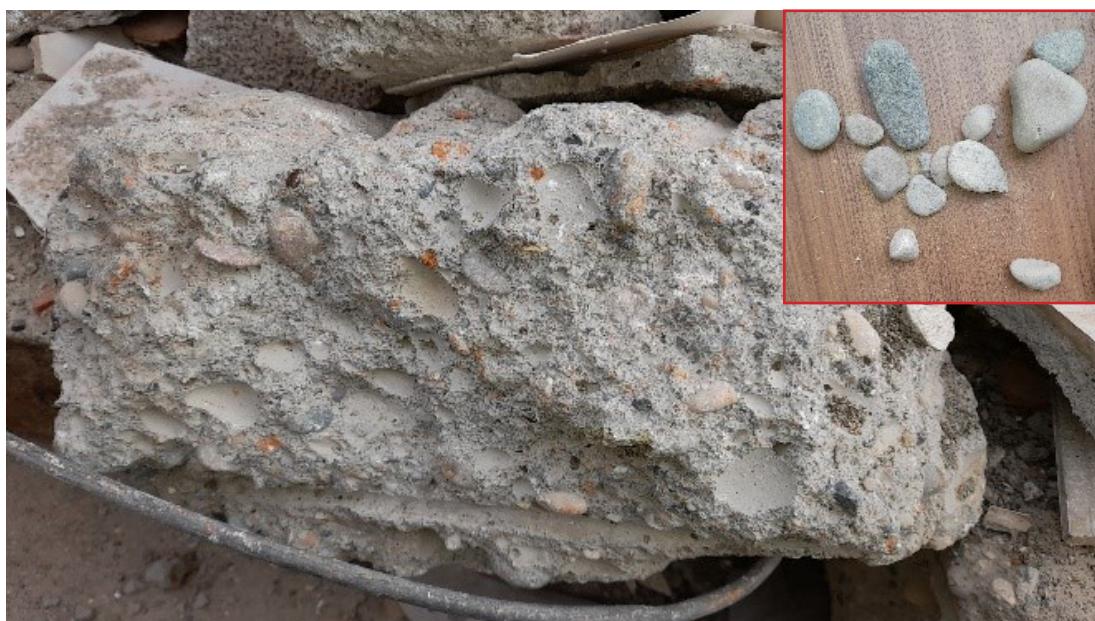
Figura N° 16. Agregado en elementos estructurales en el edificio Gap Kent Apt

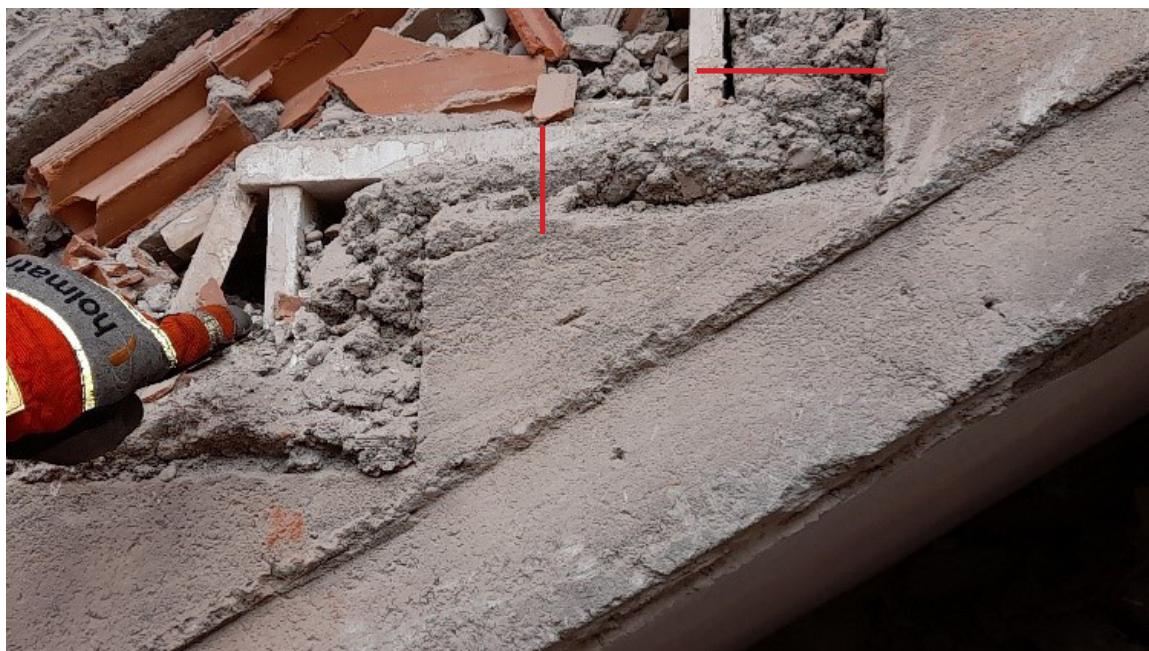
Figura N° 17. Acabado de piso en exceso, edificio Gap Kent Apt

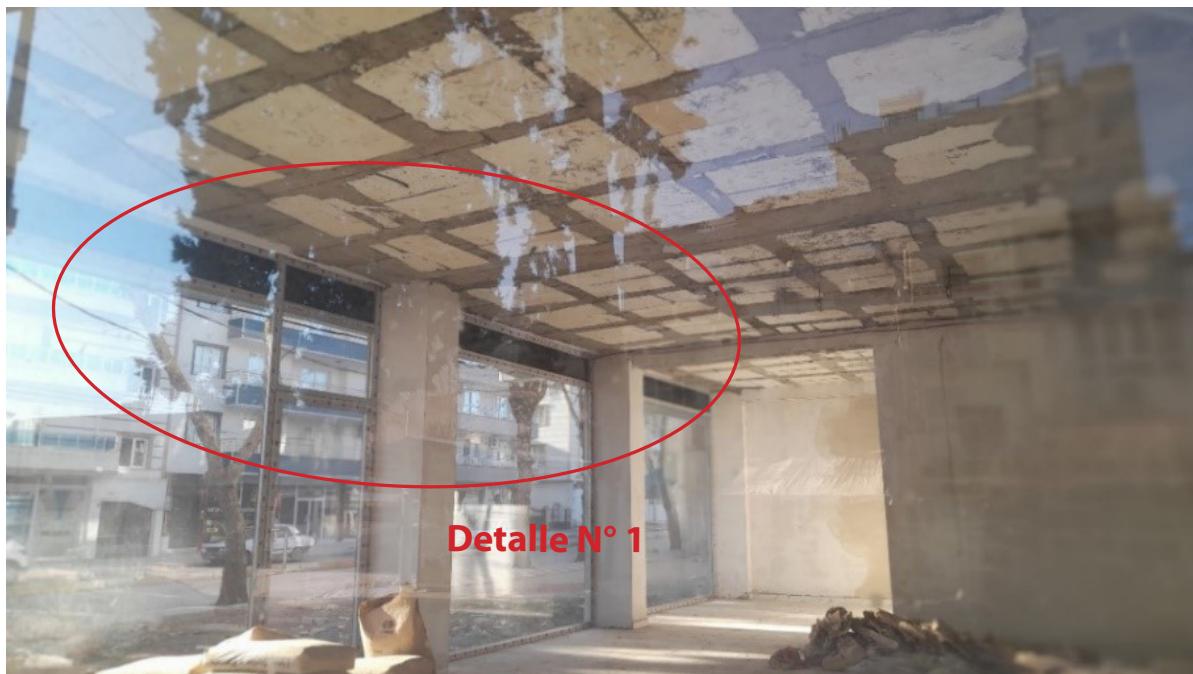
No se observaron daños en el edificio, la planta baja se encontraba en remodelación (Figura N° 21), su tipología constructiva es de pórticos en concreto armado, con ausencia de vigas altas en ambas direcciones en el nivel de planta baja, (Detalle N° 1 de la Figura N° 22), además, se apreció que es regular en planta y en elevación.

Figura N° 22. Vista interna de losa de planta baja del edificio N° 4

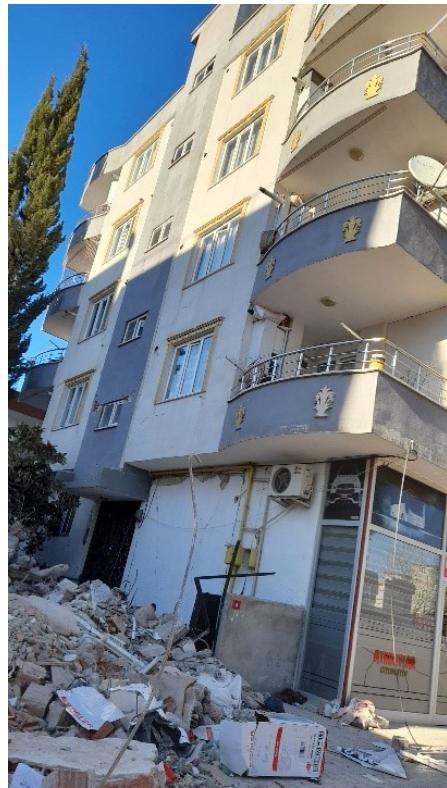
Se evidenciaron daños no estructurales, como grietas en la mampostería en planta baja (Figura N° 23), daños en los descansos de la escalera de planta baja y del

Figura N° 23. Fachada lateral del edificio N° 5

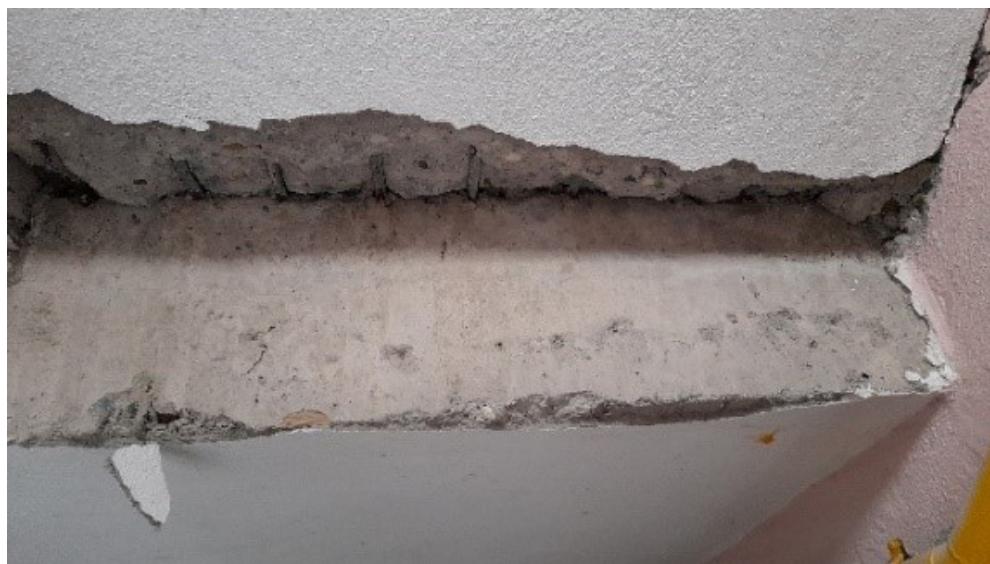
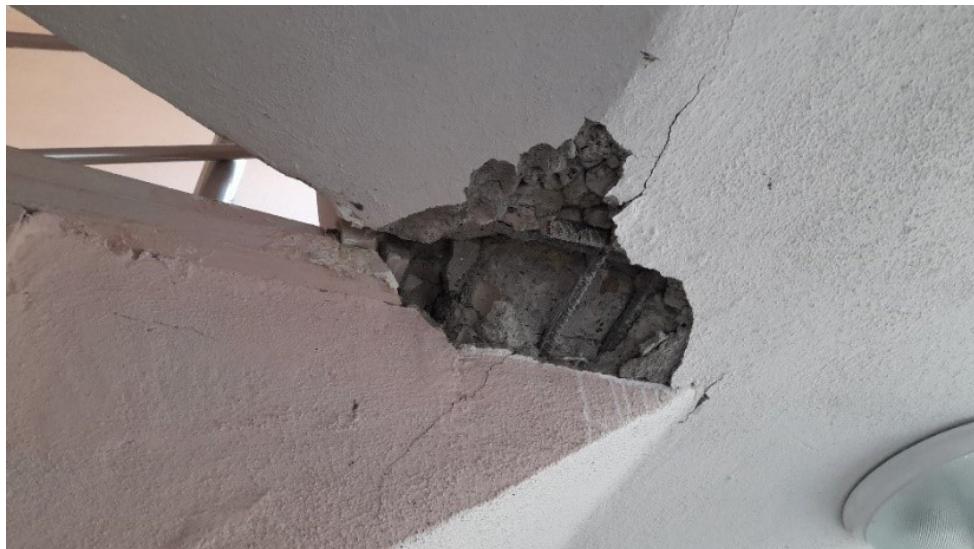
primer piso, se apreció que las barras de acero utilizadas eran estriadas, como se muestran en las Figuras N° 24 y N° 25, también se evidenciaron grietas en la mampostería del apartamento del cuarto piso (Figuras N° 26 y N° 27), y grietas en la mampostería del módulo de las escalera y ascensor (Figura N° 28). Su tipología constructiva es aporticada de concreto armado, se apreció que es regular en planta y en elevación, no se apreciaron vigas altas. La planta baja es de mayor altura que el resto de los niveles superiores.

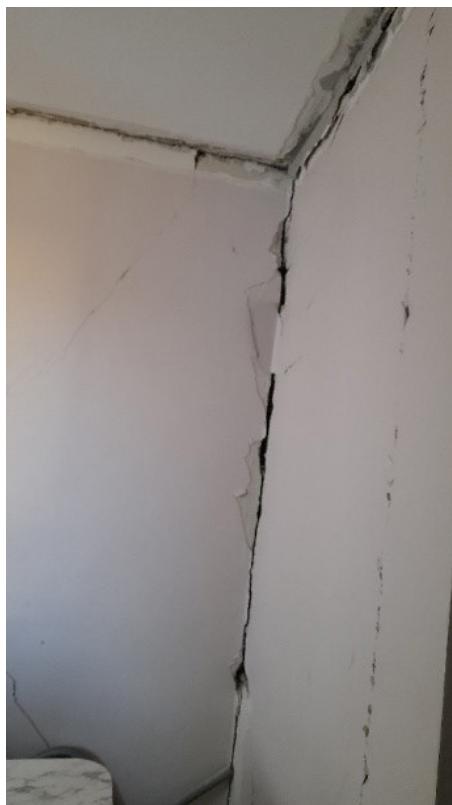
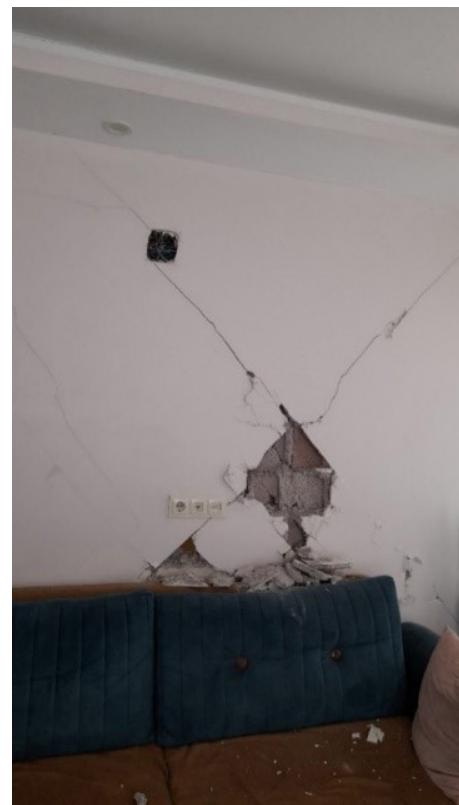
Figura N° 26. Detalle de daños en mampostería, en un cuarto piso N° 4 del edificio N° 5

Figura N° 27. Detalle de daños en mampostería, sala del piso N° 4 del edificio N° 5

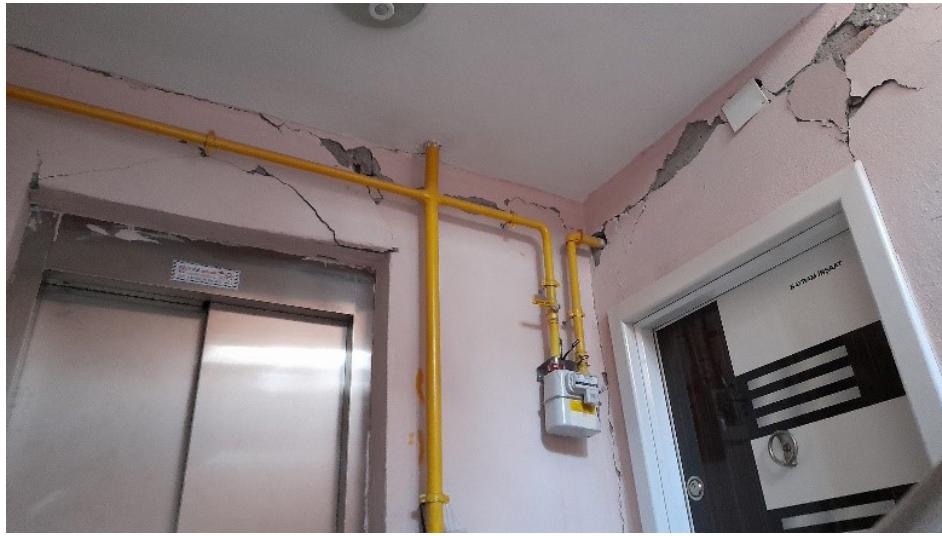
Figura N° 28. Mampostería en área de ascensores y escalera, piso N° 3 del edificio N° 5

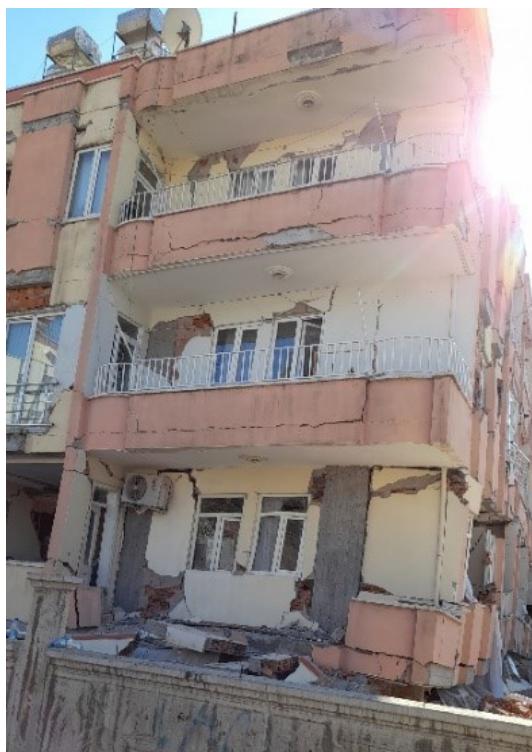
En las Figuras N° 29 y N° 30, se muestra el antes y después de la fachada posterior del edificio N° 6, se aprecia el colapso de los tres primeros niveles, la tipología constructiva era aporticado de concreto armado con ausencia de vigas altas en ambas direcciones y una configuración regular en planta y en elevación (Figura N° 31), en el detalle N° 1 se observa el colapso de un nodo, mientras en la Figura N° 32 se observa las tres losas de los pisos colapsados.

Figura N° 30. Después del sismo edificio N° 6

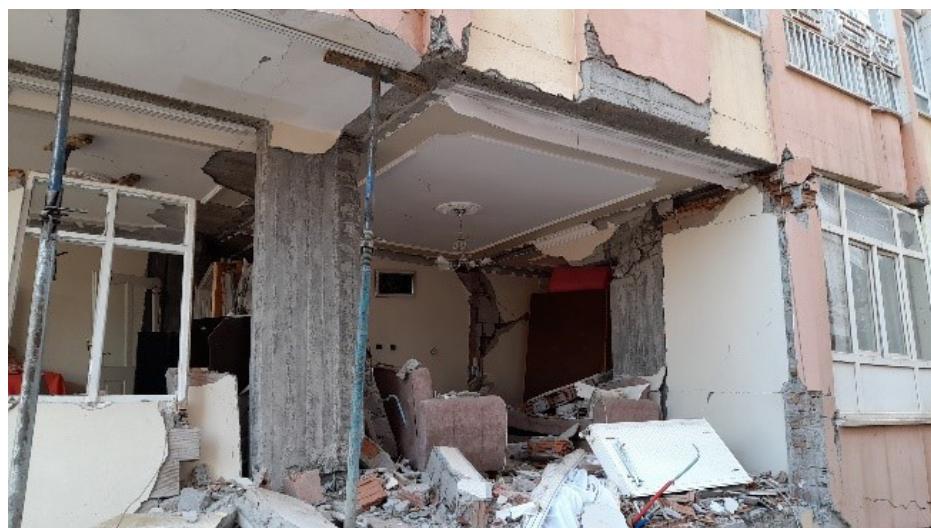
Figura N° 31. Detalle del nodo del edificio N° 6

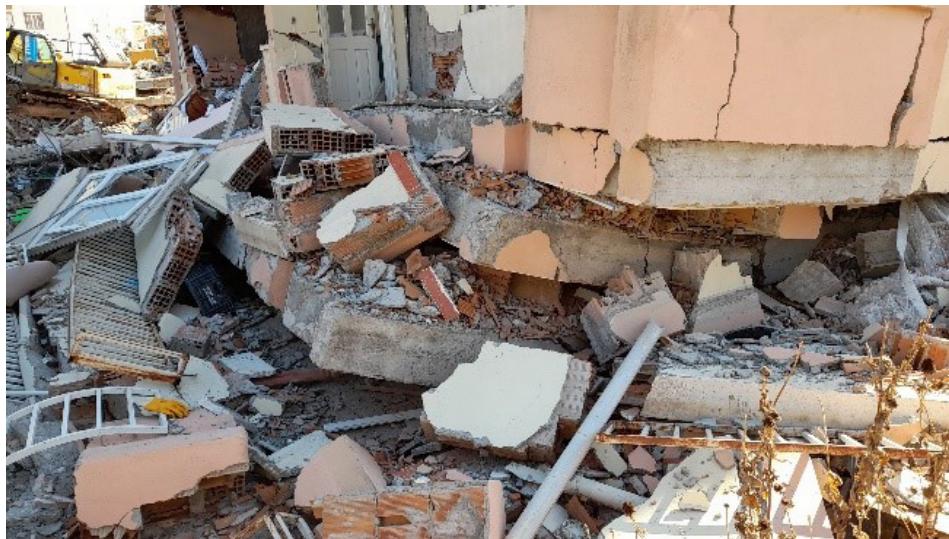
Figura N° 32. Vista de las losas del edificio N° 6

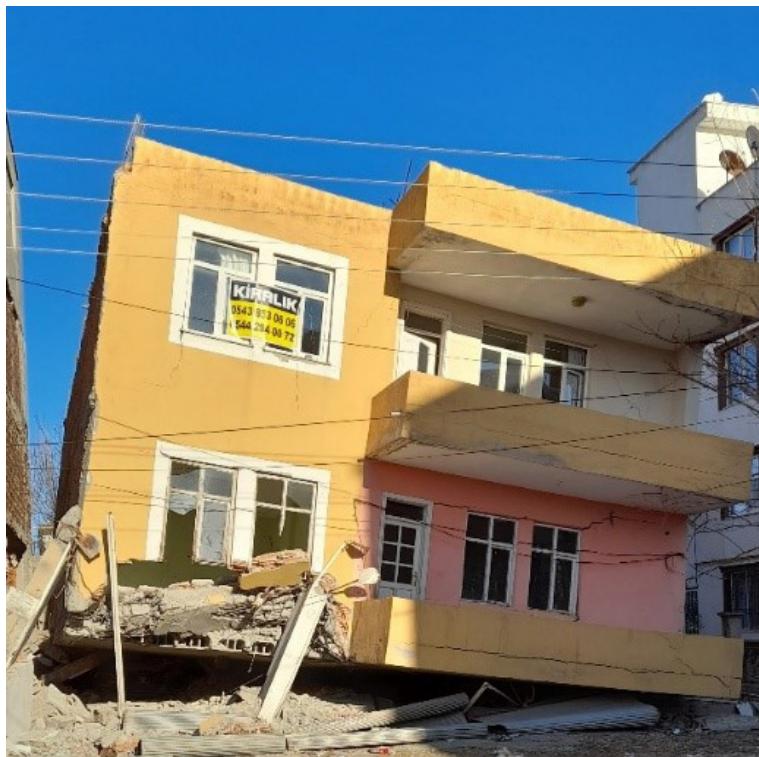
El edificio presentó colapso de la planta baja durante el terremoto del 6 de febrero, en las Figuras N° 33 y N° 34 se muestra el antes y el después de la edificación, la tipología constructiva estaba constituida por pórticos de concreto armado, con ausencia de vigas altas en ambas direcciones y una configuración regular en planta y elevación.

Figura N° 34. Después edificio N° 7

La columna perimetral se encontraba entera, con fractura en los extremos, superior e inferior, mientras que la columna interna estaba colapsada por completo, así mismo, las barras de refuerzo utilizadas para la construcción de los elementos estructurales, vigas, columnas y losa eran lisas y el doblez de los estribos a 90°, además se usó para el concreto agregado grueso del tipo canto rodado.

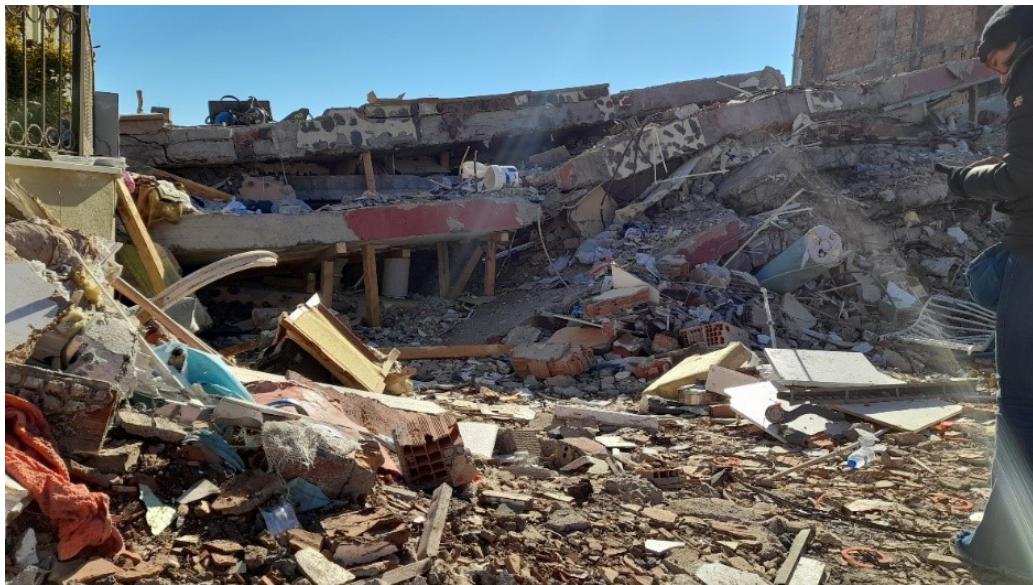
El edificio colapsó durante el terremoto del 6 de febrero, en las Figuras N° 35 y N° 36 se observan el antes y

el después del edificio, tipología constructiva de pórticos de concreto armado con ausencia de vigas altas en una dirección, con configuración regular en planta y elevación, presentaba adosamiento en la fachada lateral derecha y la planta baja más alta que los pisos superiores.

Figura N° 36. Después edificio N° 8

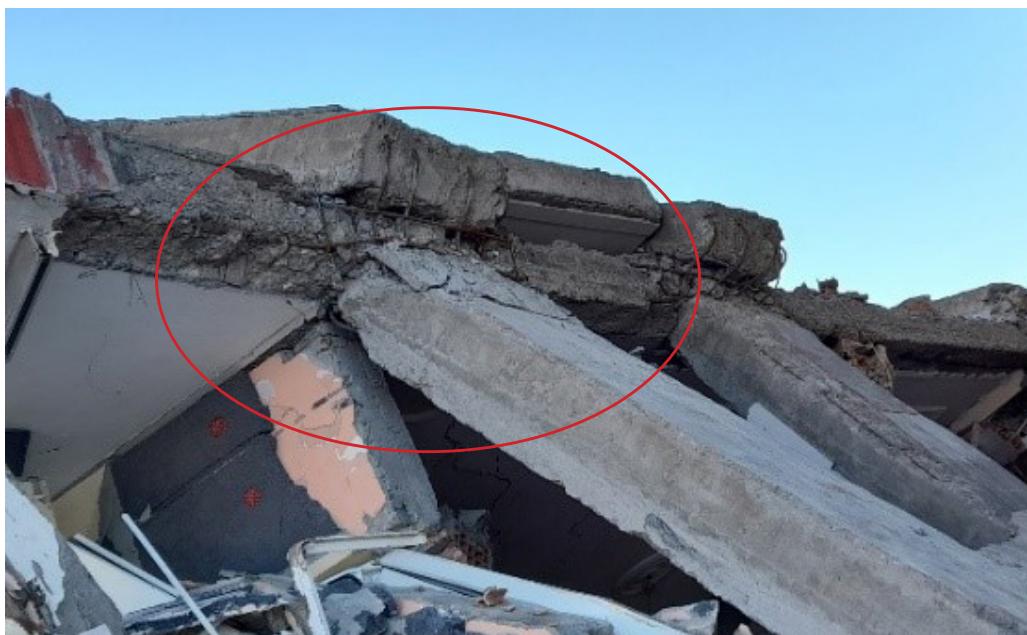
Entre los escombros se observó falla por fractura en los extremos de las columnas, (Figura N° 37), estribos doblados a 90° y agregado grueso del tipo canto rodado occasionando poca adherencia que evidenció al ser desprendía fácilmente con las manos (Figura N° 38), la separación entre las barras del acero longitudinal de las columnas era de 22 cm aproximadamente (Figura N° 39), también se apreció deslizamiento de las barras de acero de refuerzo principal desde el interior del concreto de las columnas (Figura N° 40), así como separación de 25 cm aproximadamente de los estribos en las columnas (Figura N° 41), y la combinación de barras de acero lisas y estriadas en los elementos estructurales.

Figura N° 37. Detalle de nodo Edificio N° 8

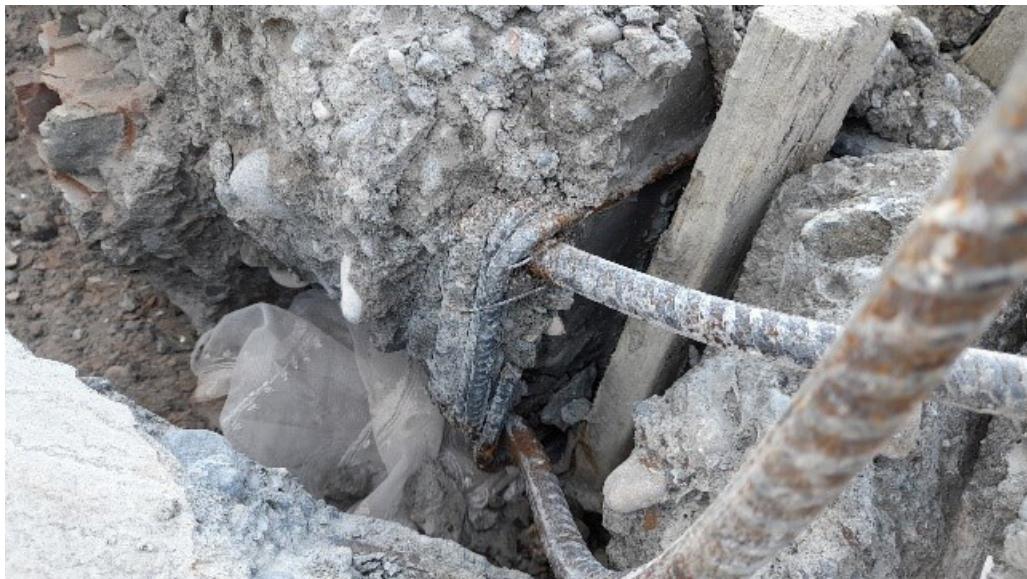
Figura N° 38. Agregado grueso y doblez del acero

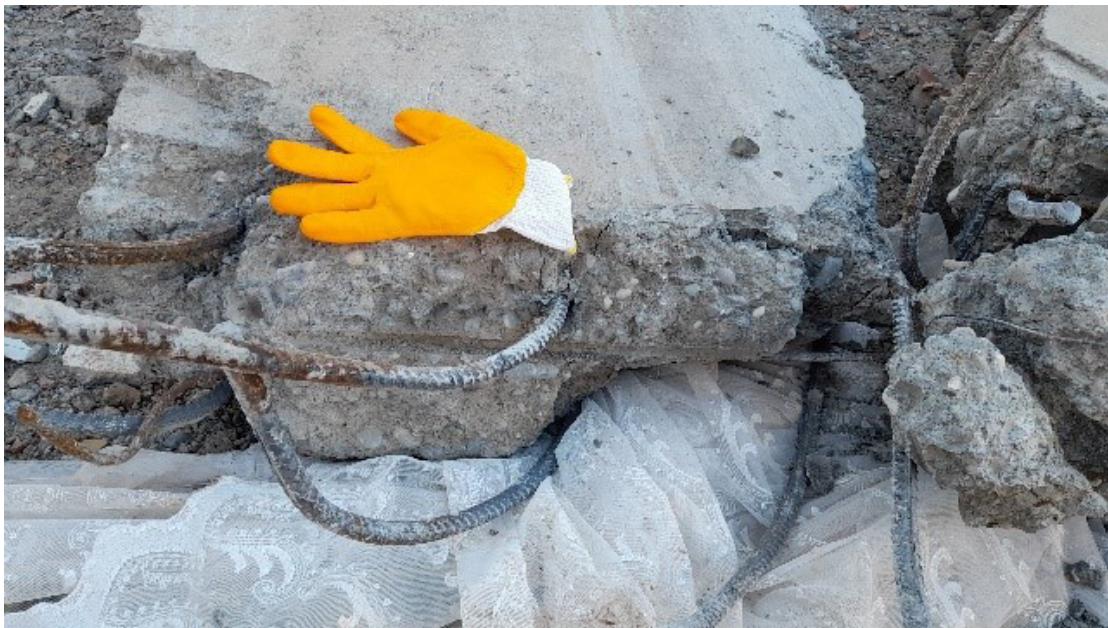
Figura N° 39. Separación del acero principal en columnas, edificio N° 8

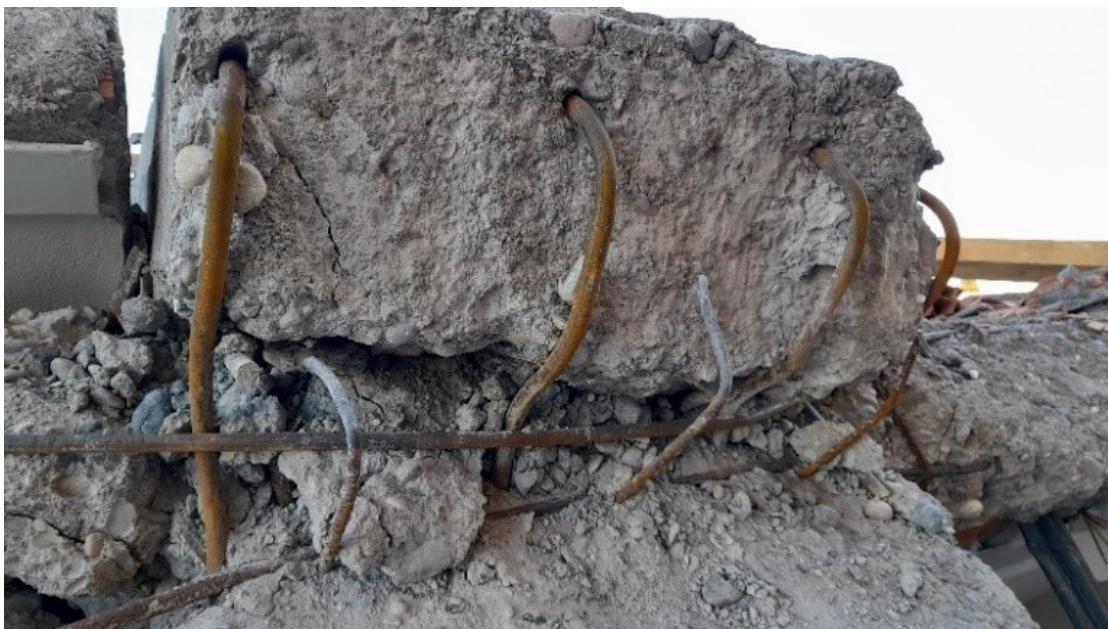
Figura N° 40. Deslizamiento interno del acero principal en columna Edificio N° 8

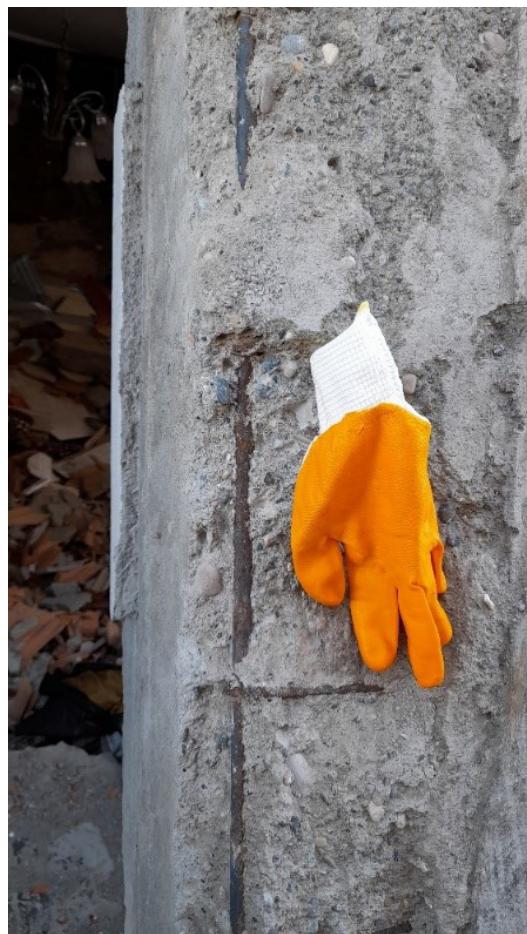
Figura N° 41. Separación de estribos edificio N° 8

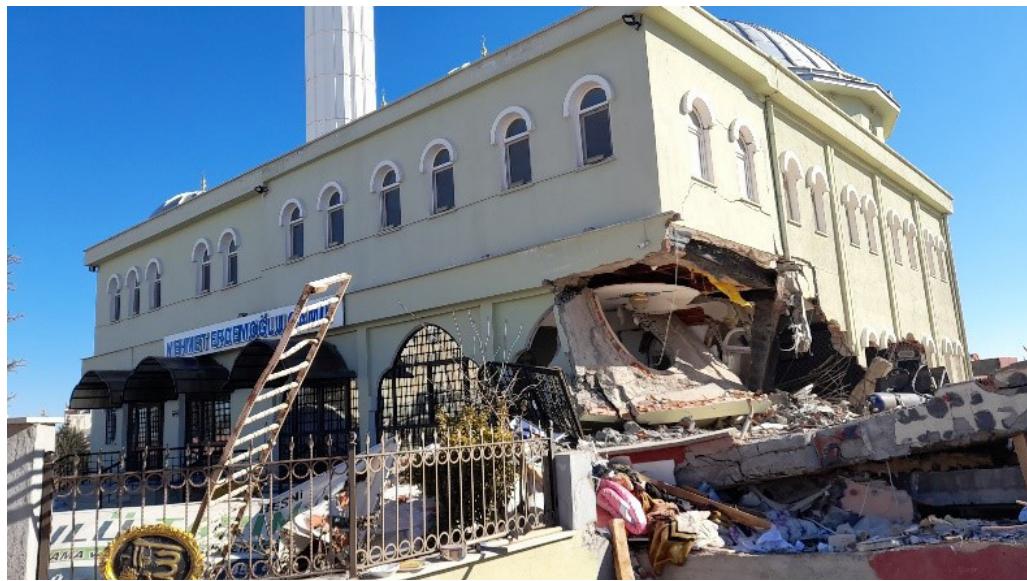
En la Figura N° 42 se presenta el antes y en la Figura N° 43 el después del Mehmet Erdemoğlu Camii edificio

N° 9, se observan daños debido al colapso de un edificio adyacente, se observó que para la construcción de la mezquita se utilizaron barras de acero de refuerzo lisas, el doblado de estribos a 90° (Figura N° 4), la tipología constructiva constituida por pórticos de concreto armado con vigas altas en una dirección.

Figura N° 43. Después edificio N° 9
