Estimación de intensidades del terremoto en El Tocuyo (03 de agosto de 1950)

Estimated intensity of the El Tocuyo earthquake (August 3, 1950)

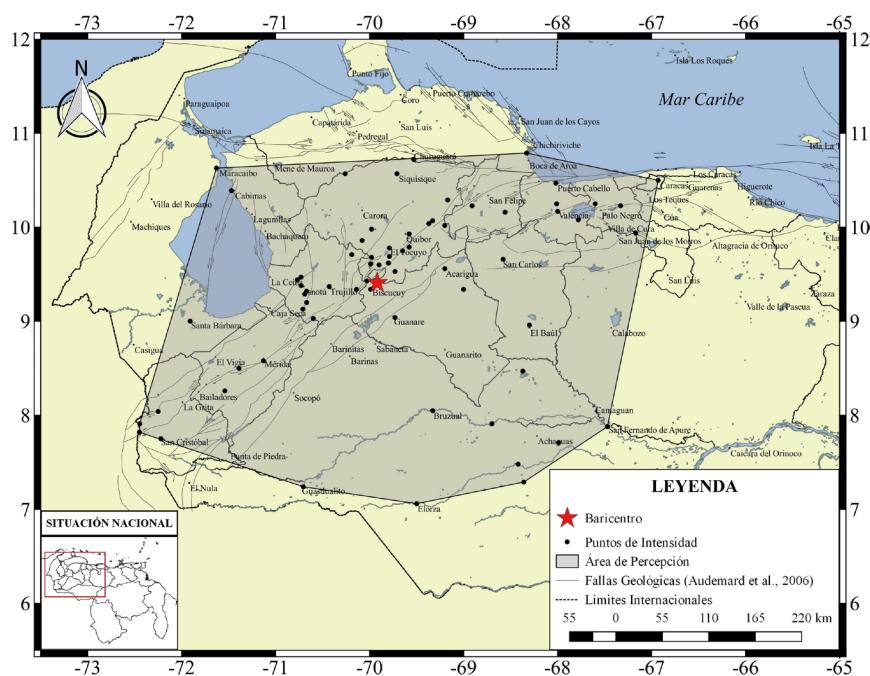
Figura N° 1. Sismo de 1950 área de percepción

El terremoto que arrasó la ciudad de El Tocuyo ocasionó daños de moderados a severos en varias poblaciones de los estados Lara y Portuguesa, ocurrió el día 3 de agosto de 1950, a las 17:50 (hora local). Fiedler (1961) asignó magnitud local 6,9 y localizó el epicentro en las coordenadas 9,74 N -69,87 O. Por su parte, Choy *et al.* (2003) asignan magnitud Ms 6,3. Este evento afectó de manera diversa alrededor de 55 poblaciones en el centro y occidente del país; el área de percepción abarcó 152.078,591 km² (Ver Figura N° 1).

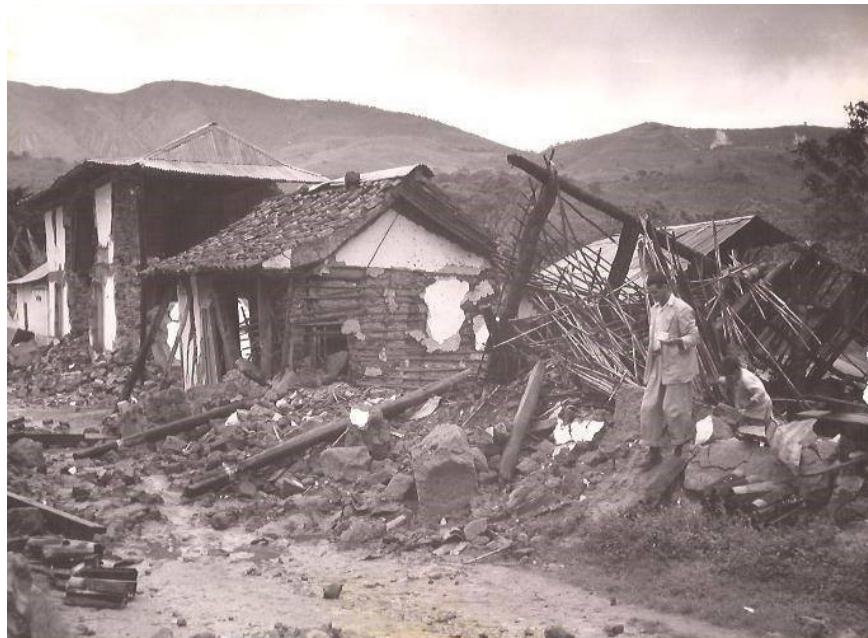
Figura N° 2. Efectos del terremoto de 1950 en Guarico (estado Lara)

Figura N° 2), Anzoátegui, Humocaro Alto, Humocaro Bajo, Cabudare, Guaitó y Sanare; así como en las poblaciones de Guanare, Biscucuy y Chabasquén en el estado Portuguesa, y Escuque, Alto de Escuque, Carache y Betijoque en Trujillo. En estas localidades se registraron daños de moderados a severos, presentándose varios casos de colapso parcial o total de edificaciones, principalmente casas y templos.

Los efectos del sismo se registraron en 17 poblaciones de esta entidad. En el pueblo de Anzoátegui, todas las construcciones sufrieron serios daños, resultando total o parcialmente destruidas. Solo quedó en pie la escuela. Grietas en la carretera Anzoátegui-El Tocuyo. Gran alarma, habitantes durmiendo a la intemperie. Cuatro muertos, varios heridos; se asignó IMM VIII. En la población de Guárico, se registraron daños graves: 10 casas en ruinas, muchas otras agrietadas.

La iglesia gravemente dañada. Grandes deslizamientos en la carretera Tocuyo-Guárico; en el sector Cruz del Viso, de esta carretera cayó un talud que obstruyó la vía. Deslizamientos en los sectores La Boca, El Chorro de Ramírez y Agua Negra. Grietas en el sector La Primavera. Gran alarma, habitantes durmiendo a la intemperie. Un muerto; se asignó IMM VIII. En Duaca, se reportó el sismo como sentido fuerte sin daños; se asignó IMM IV.

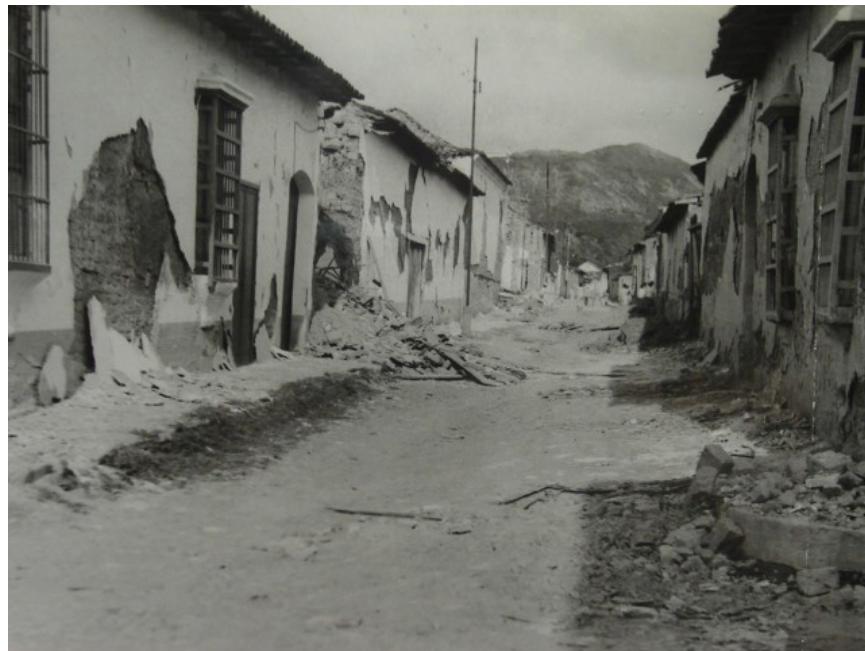
Figura N° 3. Efectos del sismo en El Tocuyo

En El Tocuyo los efectos del sismo fueron devastadores. En pocos instantes, la que hasta entonces fuese la ciudad colonial mejor conservada de Venezuela quedó inhabitable e irreconocible (ver Figura N° 3). El sismo provocó el colapso de 250 casas y deterioró severamente otras 700 viviendas; muchas de las cuales se desplomaron en los días siguientes a consecuencia de las numerosas réplicas (ver Figura N° 4). Además de las viviendas, hospitales y templos (ver Figuras N° 5 y N° 6), haciendas y trapiches

En la ciudad de El Tocuyo, se reportaron daños de moderados a graves, así como colapso parcial y total de varias edificaciones; 250 casas caídas, 700 inhabitables: desplomadas, agrietadas, destechadas. Templo de Santa Ana destruido (daños grado 5); La Concepción (daños grado 4), Santo Domingo (daños grado 5) y San Francisco (daños grado 4); Antiguo Convento San Francisco (Daños grado 3). Cuartel de la Guardia Nacional caído; Comandancia de la Policía (daños grado 4); Hogar Infantil "Madre Emilia", Museo, Casa Cuna, Telégrafo caídos, Agencia del Banco de Venezuela (daños grado 4-5); Interrupción de servicio eléctrico por caída de postes, interrupción del servicio de agua corriente, teléfono y telégrafo. Dengo y Bushman (1950) señalan que no pudieron observar grietas dentro de los límites de El Tocuyo. Estos mismos autores reportaron cambios de turbidez en las quebradas aledañas. El saldo fatal del sismo en El Tocuyo fue de 13 muertos, 60 heridos. Según lo anterior se asignó IMM IX.

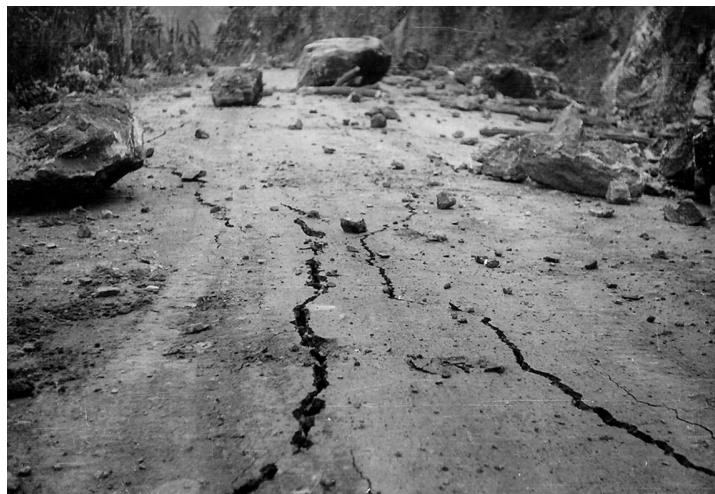
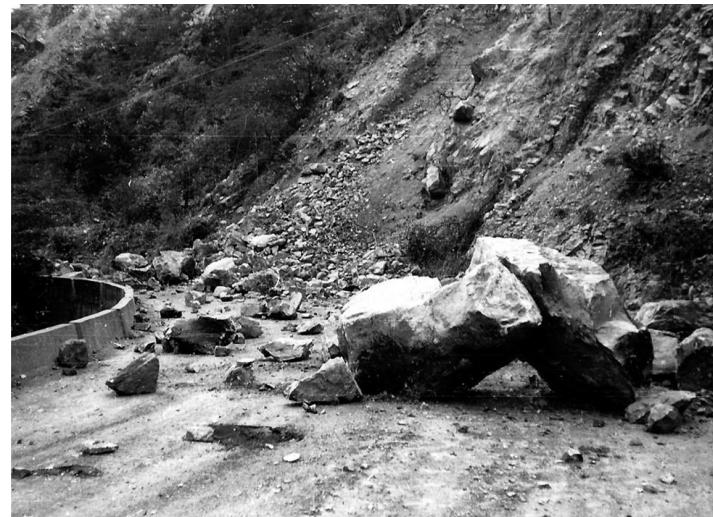
Figura N° 7. Grietas en el sector Las Adjuntas y derrumbes en la carretera El Tocuyo-Guarico

Ponte *et al.*, (1951) y Dengo y Bushman (1950) reportaron la aparición de grietas en la carretera Anzoátegui-El Tocuyo, derrumbes en la carretera que va de Humocaro Alto hacia El Tocuyo; derrumbes y grietas en la carretera de Las Adjuntas, y grandes deslizamientos en la carretera El Tocuyo-Guarico (ver Figura N° 7).

Así mismo, se presentaron deslizamientos, caída de rocas y derrumbes en los siguientes sectores: Las Adjuntas (ver Figura N° 7), La Laguna, El Peñón, Cruz del Viso, El Chorro de Ramírez, La Boca, El Rincón, Agua Linda, La Aguada, Guaitó y Chabasquén, donde estos fenómenos ocasionaron destrucción parcial o total de viviendas y obstrucción de las vías (Dengo y Bushman, 1950; Ponte *et al.*, 1951; Singer *et al.*, 1983), afectando gravemente la movilidad y accesibilidad en la región.

En Las Adjuntas, se reportaron daños en las casas y en un puente. Derrumbes y grietas en la carretera El Tocuyo-Las Adjuntas. Caída de rocas. Obstrucción de dicha vía. Se asignó IMM VIII.

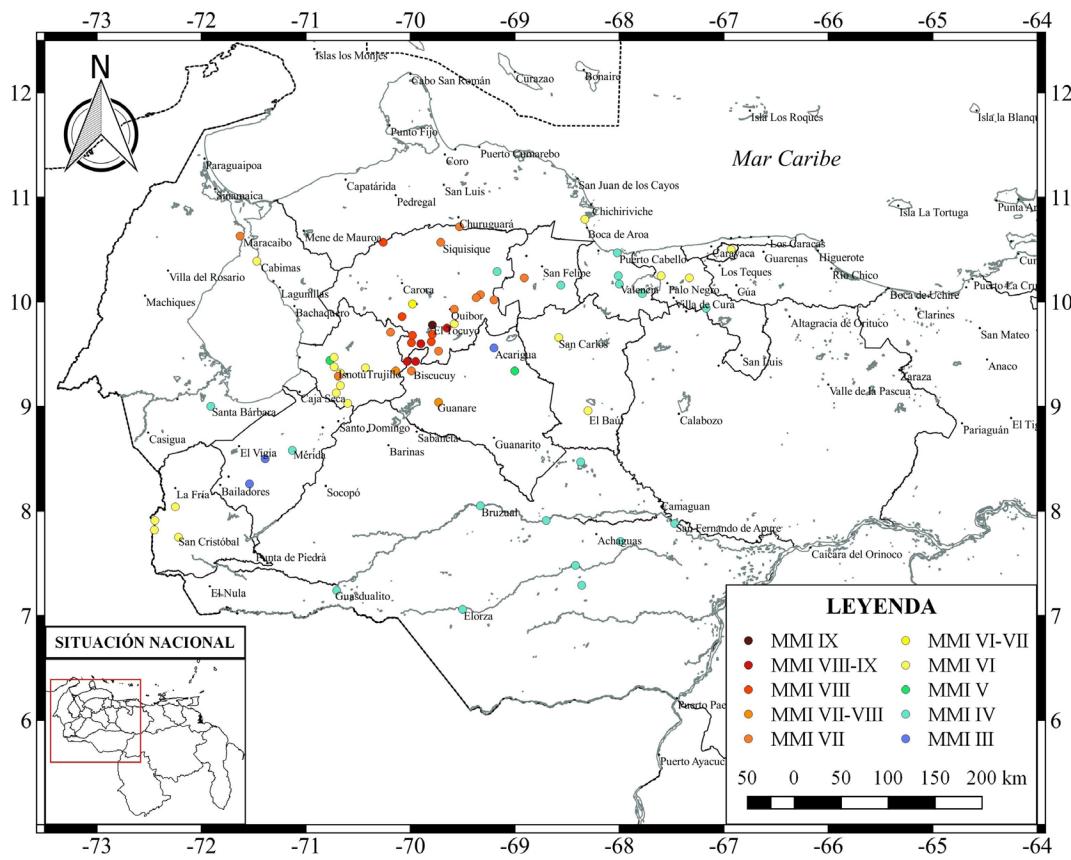
Figura N° 8. Mapas de puntos de intensidad para el sismo del 3/08/1950

Para facilitar la visualización de los resultados de este estudio, la Tabla N° 1, muestra los valores de intensidad establecidos para cada población, las correspondientes coordenadas geográficas y el factor de calidad Q, determinado según los criterios previamente enunciados y en función de la precisión y pertinencia de la información disponible para cada una de las localidades. En el mapa de puntos de intensidad (Figura N° 10), se puede observar la amplitud del área de percepción del sismo del 3 de agosto de 1950. Se aprecia también que los efectos macrosísmicos se concentran en la región centro-occidental.
