Perspectivas de la ingeniería sismorresistente en el terremoto de Türkiye del 06-02-2023

Perspectives of Earthquake-Resistant Engineering in the Turkey Earthquake of 06-02-2023

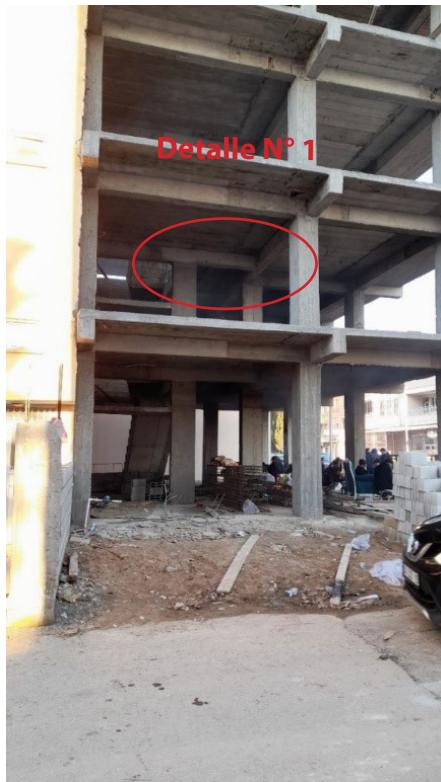
Figura N° 18. Vista del edificio N° 3, en construcción

Edificio N° 3, ubicado en la zona central de la Provincia de Adiyaman entre la avenida Kavi y la calle 2107, coordenadas UTM 437.342 m E, 4.180.252 m N y huso 37S, el edificio en construcción es de tipología constructiva de pórticos de concreto armado, se aprecia que es regular en planta con vigas altas en ambas direcciones, de cinco niveles de altura, presenta discontinuidad horizontal en las vigas del pórtico del entrepiso, detalle N° 1 en la Figura N° 18. Además, se pudo verificar que los niveles superiores eran de menor altura en comparación al nivel de planta

baja. Aunque el edificio no muestra daños, se puede apreciar a través de él, la forma actual de construcción que se aplica en la ciudad.

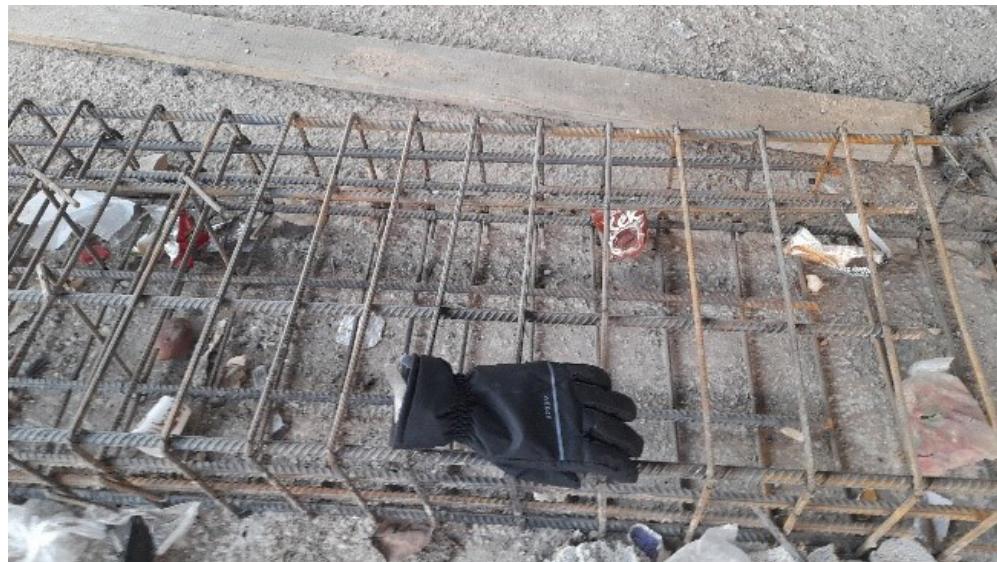
Figura N° 19. Construcción de la armadura de una viga del edificio N° 3

En la Figura N° 19 se observa el armado del acero de refuerzo de una viga que se colocaría en un nivel de la construcción, se apreció el uso de barras de acero estriadas y la separación de ligaduras de 10 cm aproximadamente. En la Figura N° 20 se muestran las barras de acero de refuerzo usadas las cuales son de diámetros similares a las utilizadas en Venezuela $\frac{3}{8}$ ", $\frac{1}{2}$ " y $\frac{5}{8}$ ".

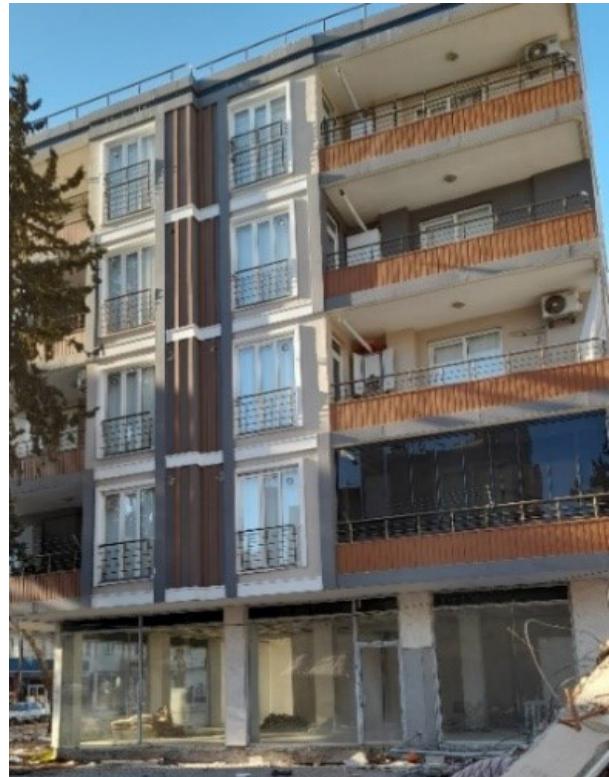
Figura N° 21. Fachada principal del edificio N° 4

No se observaron daños en el edificio, la planta baja se encontraba en remodelación (Figura N° 21), su tipología constructiva es de pórticos en concreto armado, con ausencia de vigas altas en ambas direcciones en el nivel de planta baja, (Detalle N° 1 de la Figura N° 22), además, se apreció que es regular en planta y en elevación.

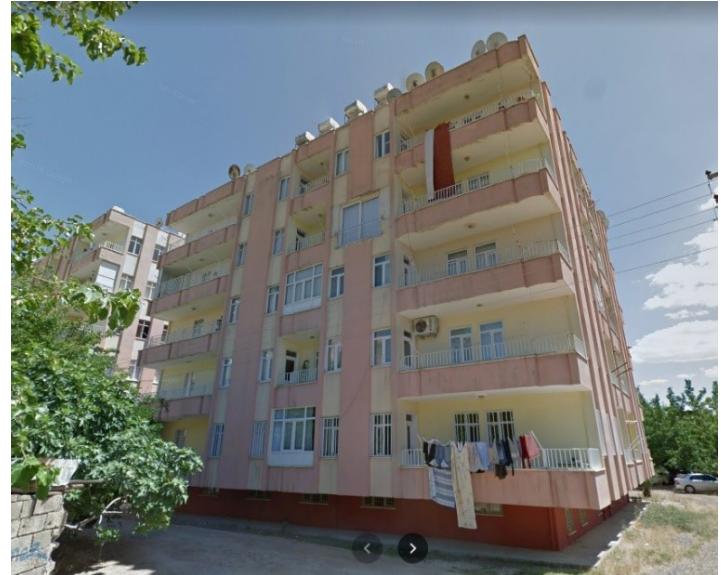
Figura N° 29. Antes del sismo edificio N° 6

En las Figuras N° 29 y N° 30, se muestra el antes y después de la fachada posterior del edificio N° 6, se aprecia el colapso de los tres primeros niveles, la tipología constructiva era aporticado de concreto armado con ausencia de vigas altas en ambas direcciones y una configuración regular en planta y en elevación (Figura N° 31), en el detalle N° 1 se observa el colapso de un nodo, mientras en la Figura N° 32 se observa las tres losas de los pisos colapsados.

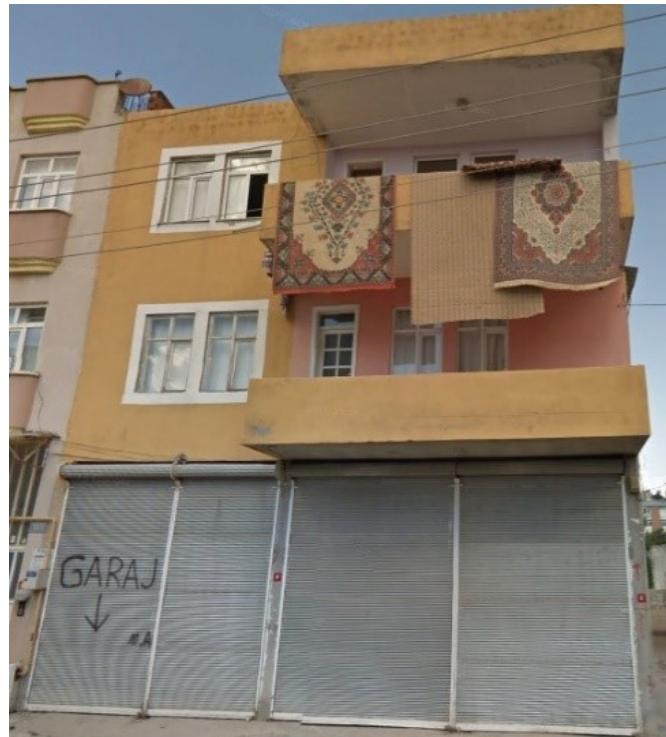
Figura N° 33. Antes edificio N° 7

El edificio presentó colapso de la planta baja durante el terremoto del 6 de febrero, en las Figuras N° 33 y N° 34 se muestra el antes y el después de la edificación, la tipología constructiva estaba constituida por pórticos de concreto armado, con ausencia de vigas altas en ambas direcciones y una configuración regular en planta y elevación.

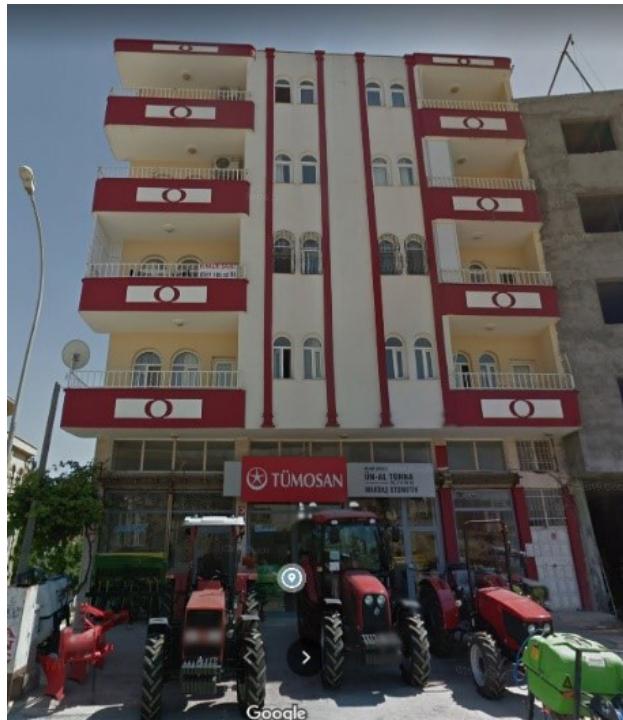
Figura N° 35. Antes edificio N° 8

El edificio colapsó durante el terremoto del 6 de febrero, en las Figuras N° 35 y N° 36 se observan el antes y

Entre los escombros se observó falla por fractura en los extremos de las columnas, (Figura N° 37), estribos doblados a 90° y agregado grueso del tipo canto rodado occasionando poca adherencia que evidenció al ser desprendía fácilmente con las manos (Figura N° 38), la separación entre las barras del acero longitudinal de las columnas era de 22 cm aproximadamente (Figura N° 39), también se apreció deslizamiento de las barras de acero de refuerzo principal desde el interior del concreto de las columnas (Figura N° 40), así como separación de 25 cm aproximadamente de los estribos en las columnas (Figura N° 41), y la combinación de barras de acero lisas y estriadas en los elementos estructurales.

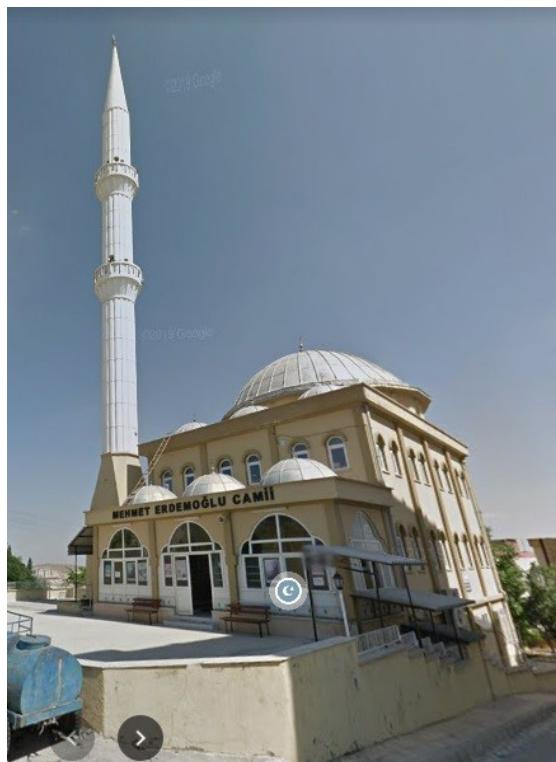
Figura N° 42. Antes edificio N° 9

En la Figura N° 42 se presenta el antes y en la Figura N° 43 el después del Mehmet Erdemoğlu Camii edificio

N° 9, se observan daños debido al colapso de un edificio adyacente, se observó que para la construcción de la mezquita se utilizaron barras de acero de refuerzo lisas, el doblado de estribos a 90° (Figura N° 4), la tipología constructiva constituida por pórticos de concreto armado con vigas altas en una dirección.
